Restauración de la Casa del Brigadier López. Santa Fe, Argentina

Restoration of the Brigadier López's House. Santa Fe, Argentina

Nicolás Rodolfo Losa

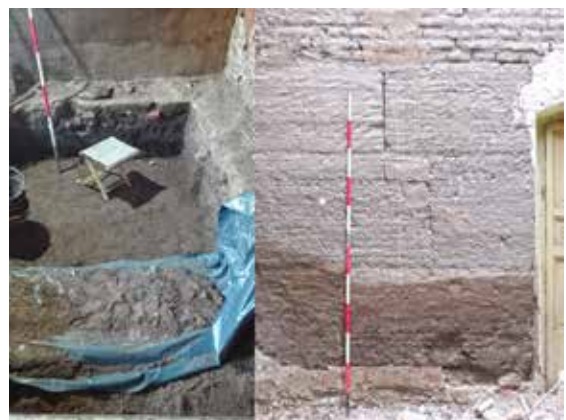
Sobre la estructura de tierra apisonada localizada en la excavación de una de las habitaciones, se identificaron huellas de postes que probablemente sostenían el encofrado con el que se construyó en el siglo XIX una pared de tapia que está en pie y forma parte de la vivienda. Asimismo, se pudo constatar que esta pared de tapia contiene inclusiones de elementos como marlos de maíz, vértebras de pescado, fragmentos de huesos largos de mamíferos, fragmentos de cerámica indígena y de loza inglesa, que fueron hallados en la capa de relleno que se encontraba por debajo del piso de la vivienda. Se presume, entonces, que se utilizó ese tipo de relleno con productos de descarte de basura de la segunda mitad del siglo XVIII y principios del XIX en la preparación de la tierra para construir la tapia.

Figura 3. Excavación arqueológica y muro de tapia descubierto.
Fuente: Archivo de COEMYC S.A.
