La Quincha en Chile Restauración de Monumentos Nacionales, Freirina, Región de Atacama

The Quincha in Chile. Restoration of National Monuments, Freirina, Atacama Region ouse in the Mayan area

Ronald Andrés Caicedo Garay

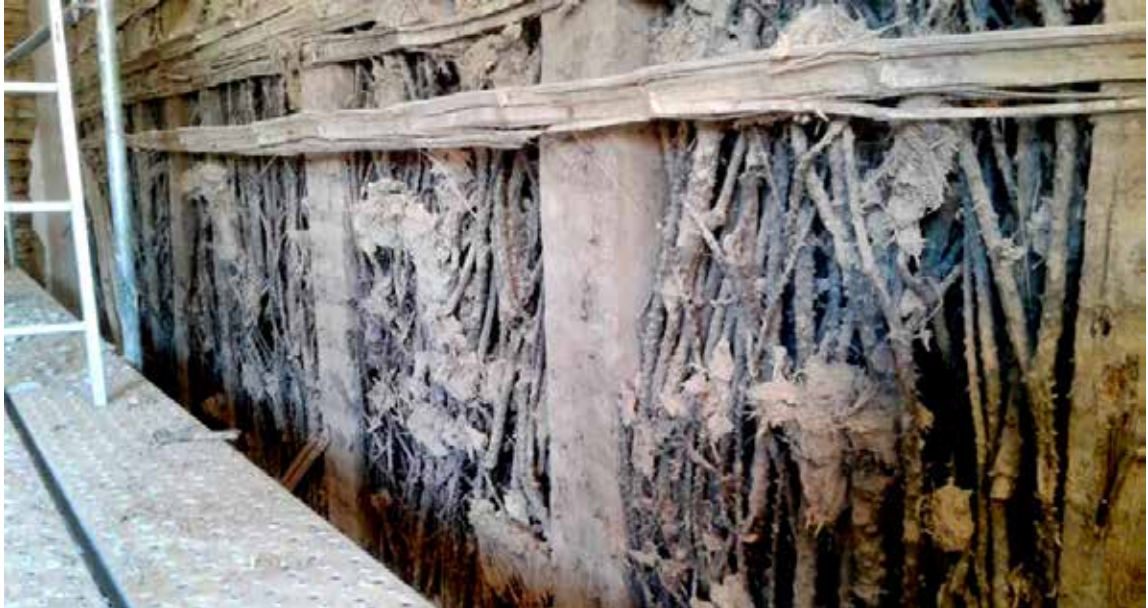
Figura 2. Relleno de la Quincha en la Iglesia Santa Rosa de Lima, 2016. Fuente: Propia.

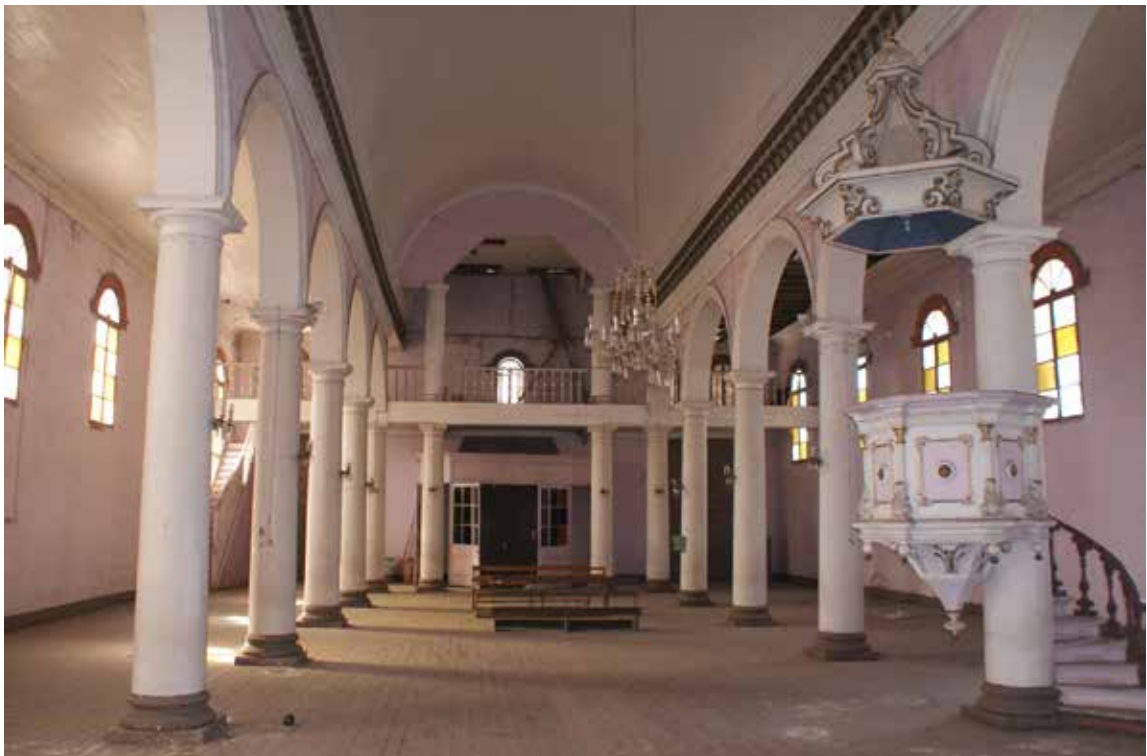
Figura 4. Interior Iglesia Santa Rosa de Lima previo a su intervención, 2016. Fuente: Propia.

Por su lado, la iglesia presentaba intrínsecamente un estado de conservación bastante crítico a pesar de evidenciar daños reparables por su exterior. El avanzado deterioro de la estructura soportante debido al ataque prolongado y sin control de insectos xilófagos —*cryptotermes brevis* o *termita de madera seca*—, exigía una intervención integral urgente. Pese a ello, conservaba un alto grado de *autenticidad* al no presentar modificaciones importantes, sólo la habilitación de un baño en la Sacristía, y la intervención puntual a nivel estructural que se realizó en 1993 —a cargo del Departamento de Edificación Pública del Ministerio de Obras Públicas de Atacama— por el desplome de la torre. Esta intervención consistió

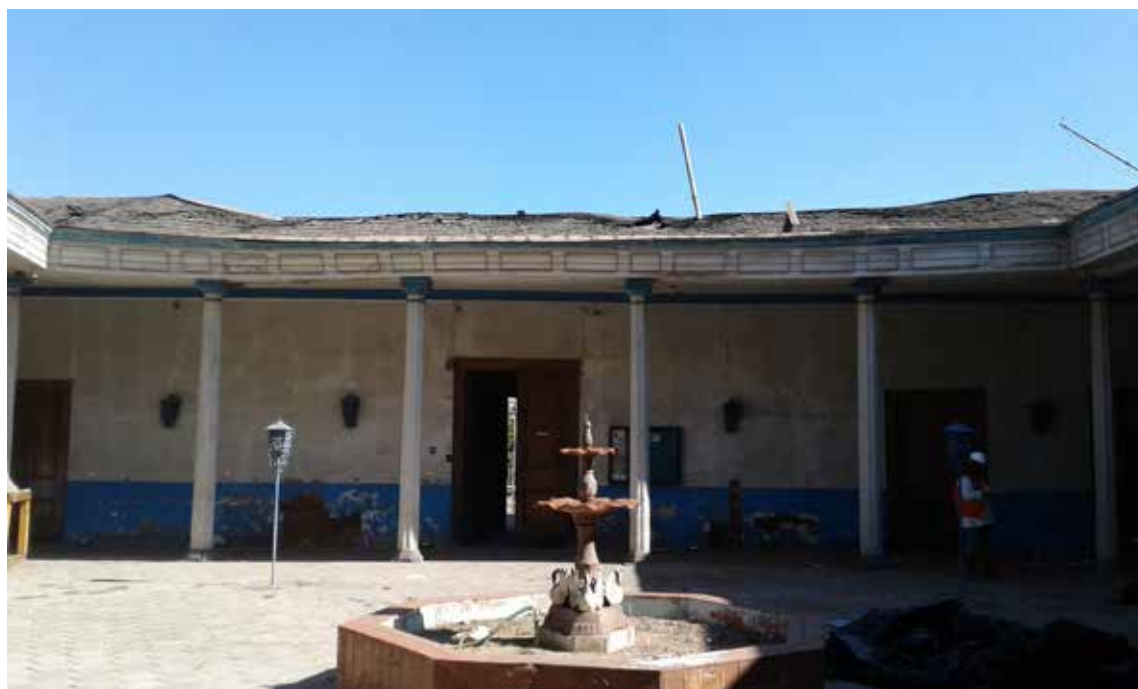
Figura 5. Patio interior del Edificio Los Portales, previo a su intervención, 2016. Fuente: Propia.

uso municipal permitió tal vez conservar indirectamente parte de su estructura original al momento de intervenir. Pese a ello, este edificio presentaba evidentes daños en su armadura de techumbre, lo que obligó al Municipio a cerrar sus puertas por el inminente riesgo de colapso.

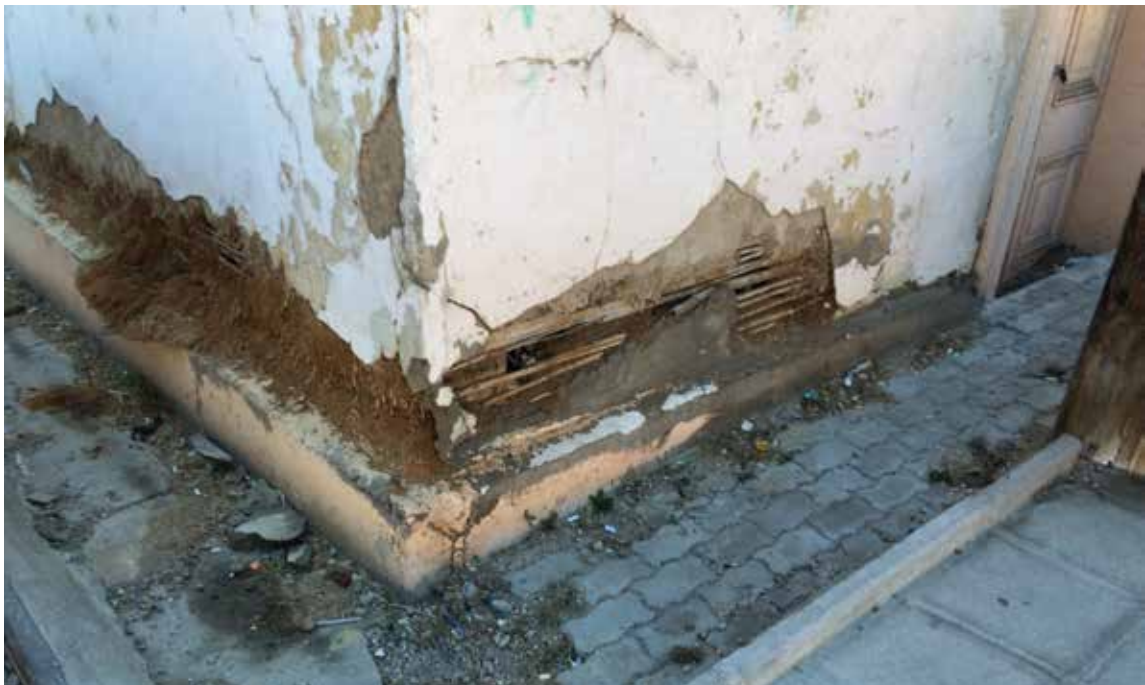
Figura 6. Disgregación de revocos en Iglesia Santa Rosa de Lima, 2016. Fuente: Propia.

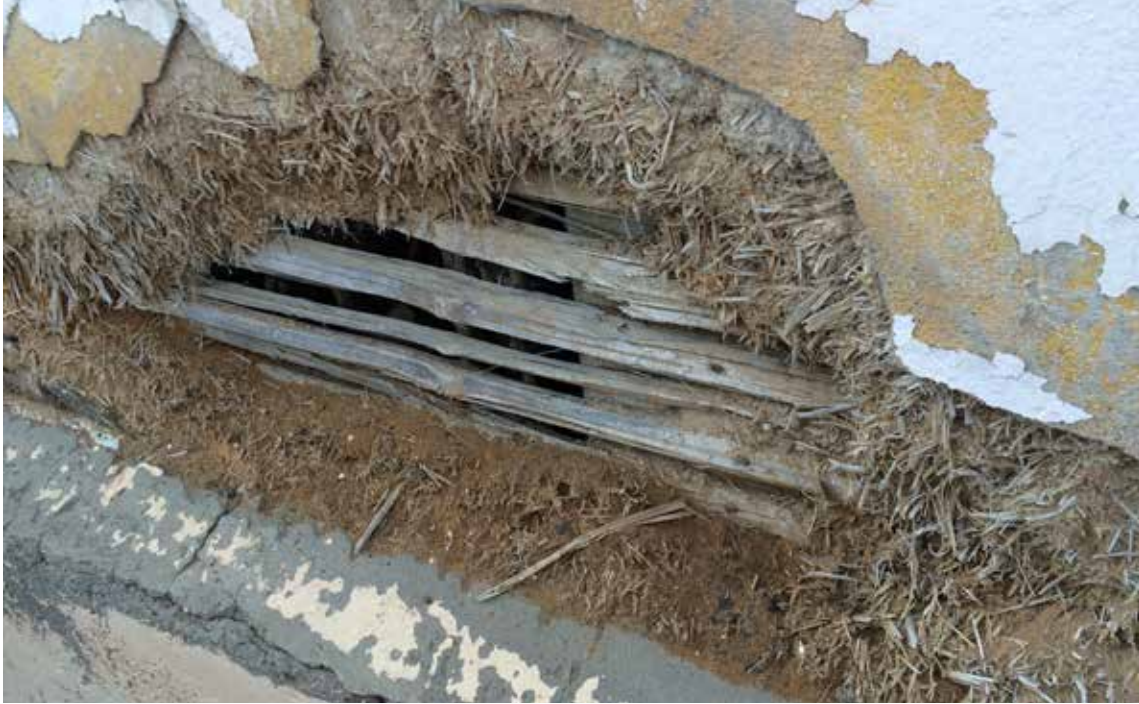
Figura 7. Disgregación de revoques en Iglesia Santa Rosa de Lima, 2016. Fuente: Propia.

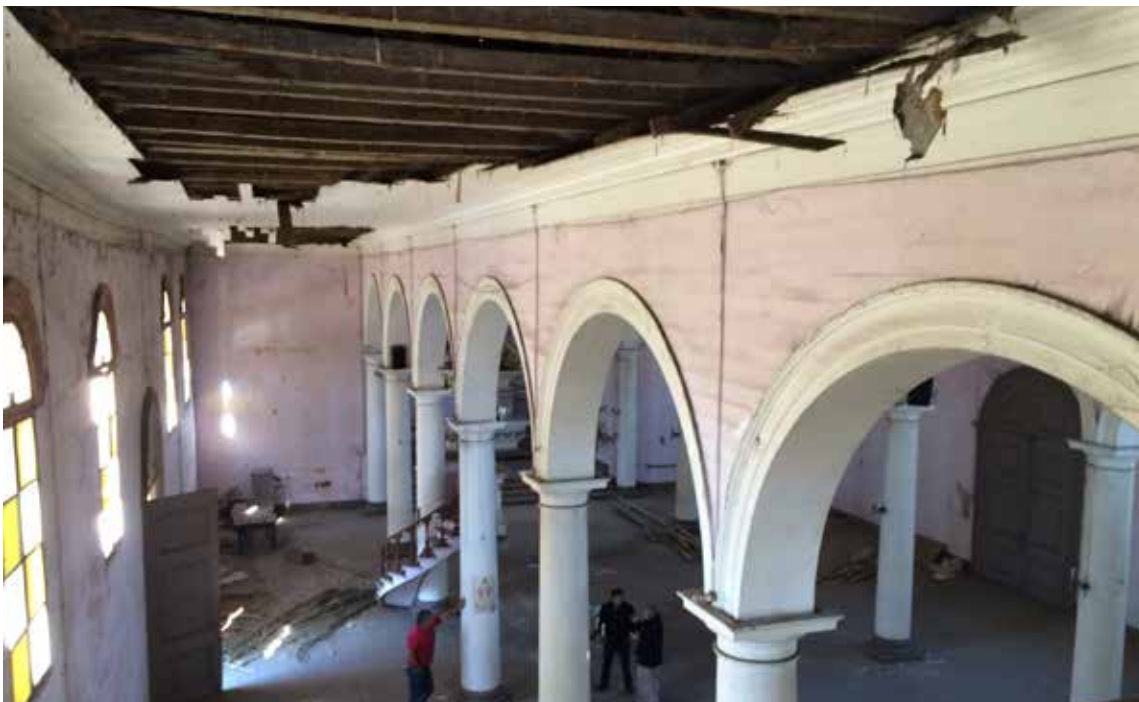
En el año 2001, durante una misa dominical, parte del cielo de la nave lateral poniente colapsó, lo que motivó a las autoridades a cerrar definitivamente el templo hasta su restauración. Este último hecho evidenció la situación real en que se encontraba su estructura, especialmente el estado crítico de las cerchas y vigas soportantes del cielo y de la cubierta.

Figura 8. Colapso de cielo en nave lateral en Iglesia Santa Rosa de Lima, 2016. Fuente: Propia.

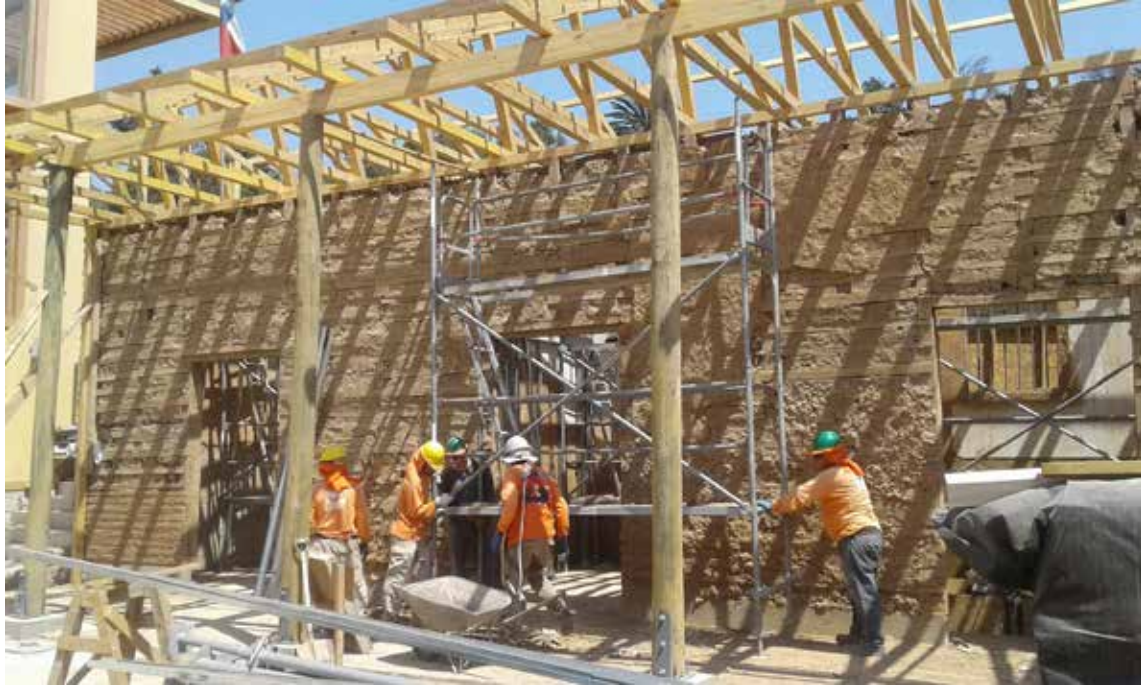
Figura 9. Restitución de armadura de techumbre Edificio Los Portales, 2017. Fuente: Propia.

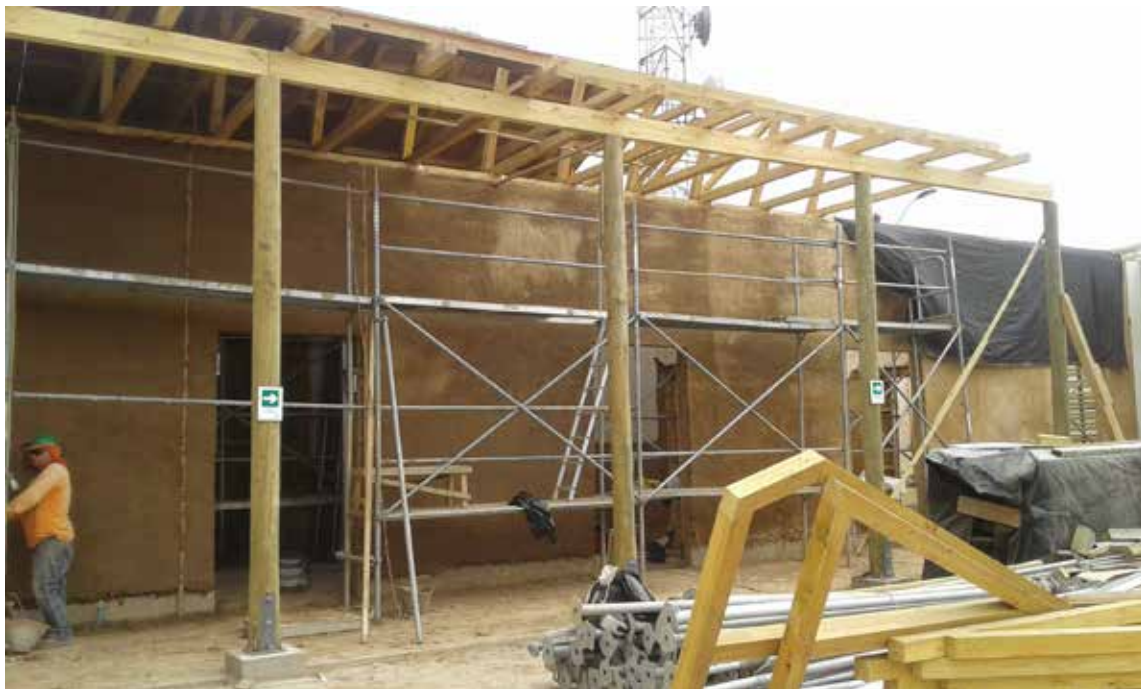
Figura10. Restitución de revoques Edificio Los Portales, 2017. Fuente: Propia.

conservó los principios constructivos de la *quincha*, al considerar la madera como material estructurante y la tierra como revestimiento. En puntos críticos, donde era posible la aparición de agrietamientos en los revoques por el encuentro de elementos de madera, se instalaron franjas de *geomallas* sobre el entramado de listones, y con ello se logró garantizar la correcta fijación y continuidad del revoque.

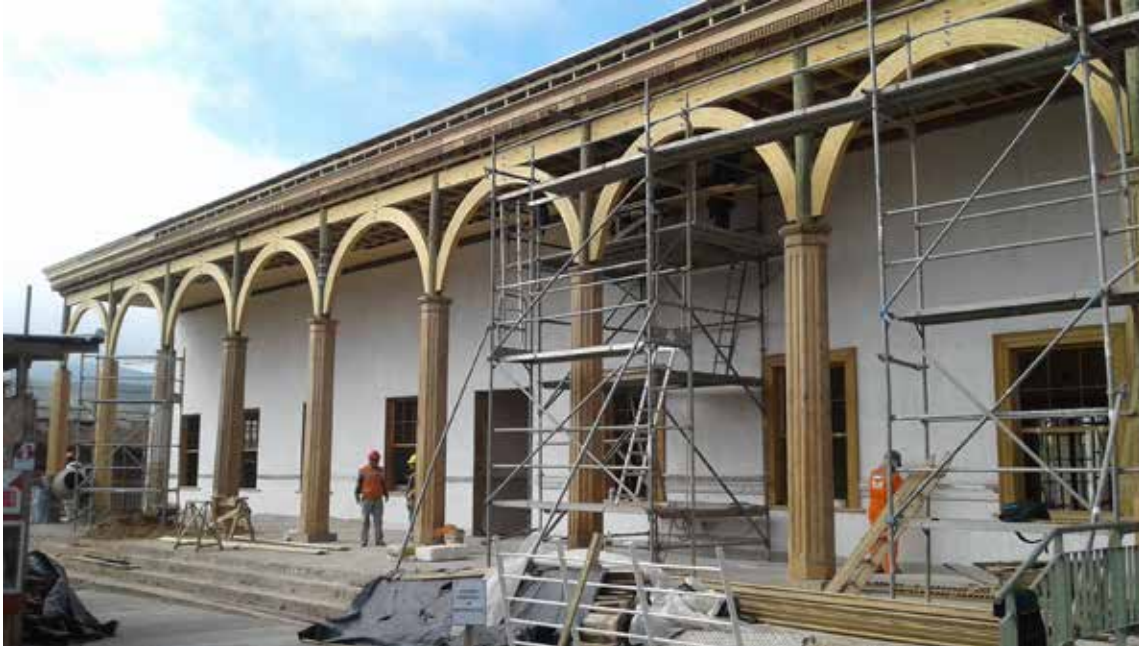
Figura 11. Restauración de la fachada principal del Edificio Los Portales, 2017. Fuente: Propia.

A nivel de terminaciones y acabados, el proyecto consideró la recuperación de todas las piezas ornamentales, columnas, cornisas y entablados de pisos y cielos en condiciones de ser reintegradas al edificio. A causa de la presencia de colonias de termitas vivas en gran parte del edificio, este procedimiento requirió en primera instancia la aplicación de insecticidas a las maderas seleccionadas dentro de una cámara de fumigación construida especialmente para el proyecto; posteriormente, en el taller de carpintería se procedió a su decapado y

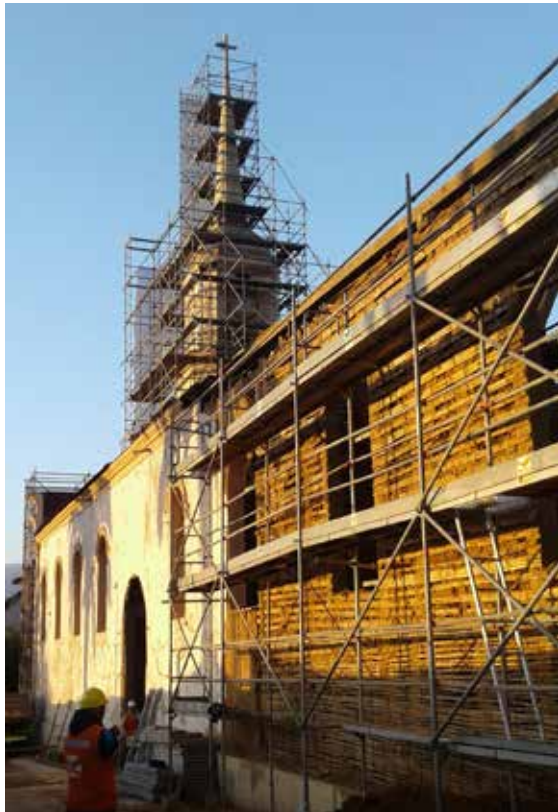
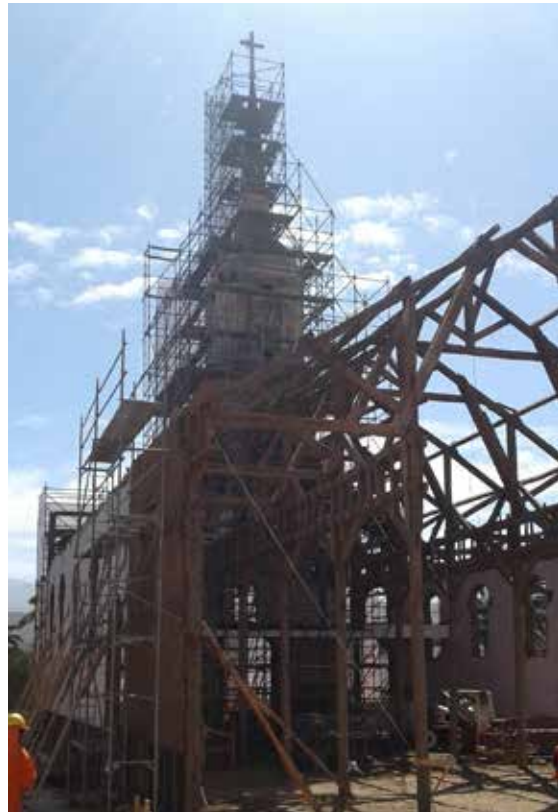
Figura 13-14. Proceso de desarme de la Iglesia Santa Rosa de Lima, 2016. Fuente: Propia.

En términos generales, la intervención se dividió en tres ejes: el desarme integral, la reconstrucción estructural y la restauración-restitución de sus revestimientos, ornamentos y bienes muebles asociados. Debido a lo complejo que significó ejecutar el desarme controlado de la iglesia — inmueble de gran volumen y con evidente deterioro estructural—, fue necesario implementar estrictos protocolos de registro e identificación de piezas, como también de las medidas de seguridad establecidas por el especialista en prevención de riesgos. Con anterioridad al desarme se realizó un exhaustivo registro fotográfico de cada ornamento y elemento constructivo a retirar, para ser utilizado como referencia al momento de su reintegración. El desarme fue ejecutado de manera manual, por mano de obra calificada y sólo con herramientas menores. El criterio y sentido del desarme fue desde arriba hacia abajo, y desde el muro testero hacia la fachada principal. Toda pieza identificada fue sometida a un proceso de fumigación en la misma cámara fabricada para Los Portales. Luego fueron decapadas, consolidadas, intervenidas y reintegradas en el edificio. Por su parte la tierra fue también acopiada para ser reutilizada; sin embargo, a diferencia que los revoques del Edificio Los Portales, la composición de ésta última contenía un alto porcentaje de fibras

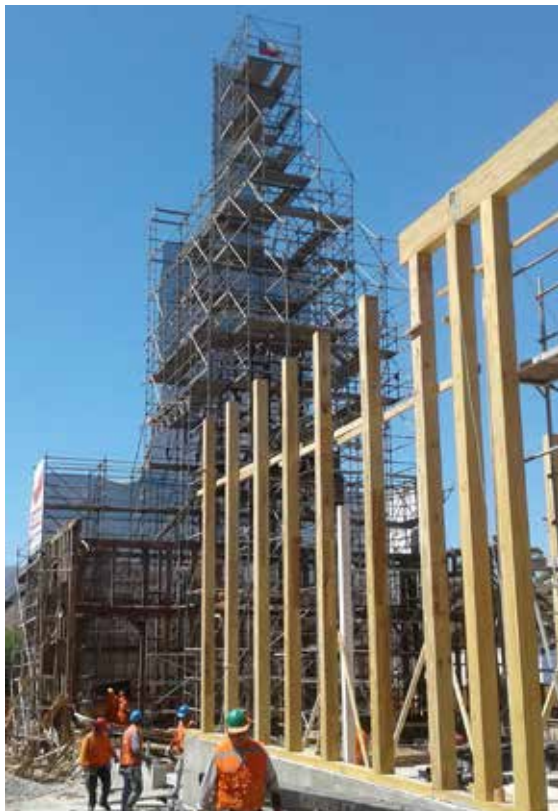
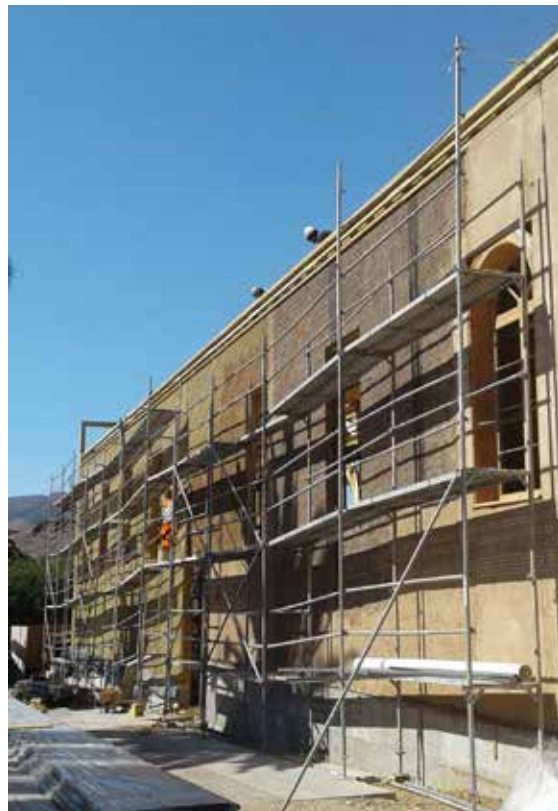
Figura 15-16. Reconstrucción estructural y restitución de revocos, 2017. Fuente: Propia.

De manera simultánea se inició la reconstrucción estructural del templo. En cuanto al sistema de fundación, se propuso una solución similar a la del proyecto anterior, es decir, conservar las fundaciones existentes de mampostería de piedra y reemplazar las soleras dañadas por un sobrecimiento continuo de hormigón armado, lo que también permitió aislar las piezas de madera y mitigar la absorción de humedad. Referente a la estructura de muros se propuso el reemplazo de las piezas de Roble y Pino Oregón por *Madera Laminada*, con el objetivo de mantener el sistema constructivo original y sus correspondientes escuadrías.

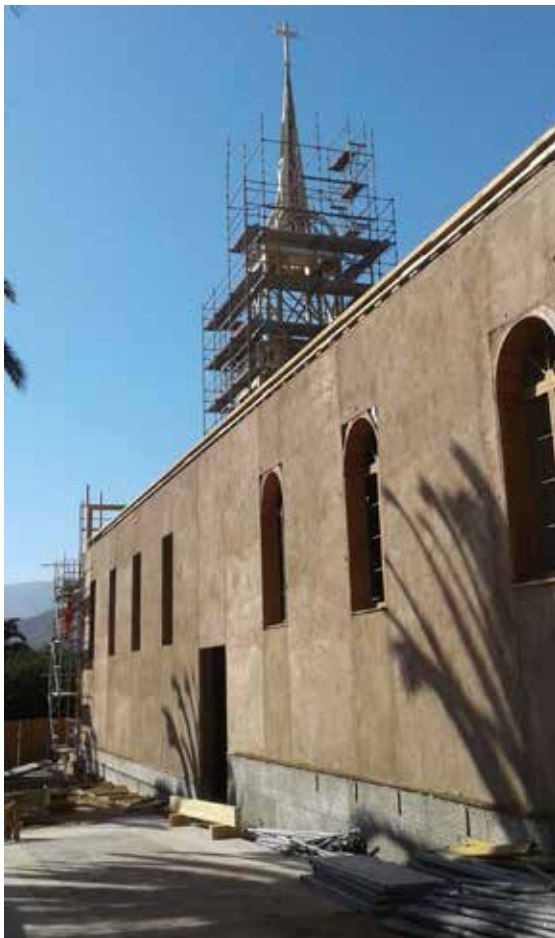
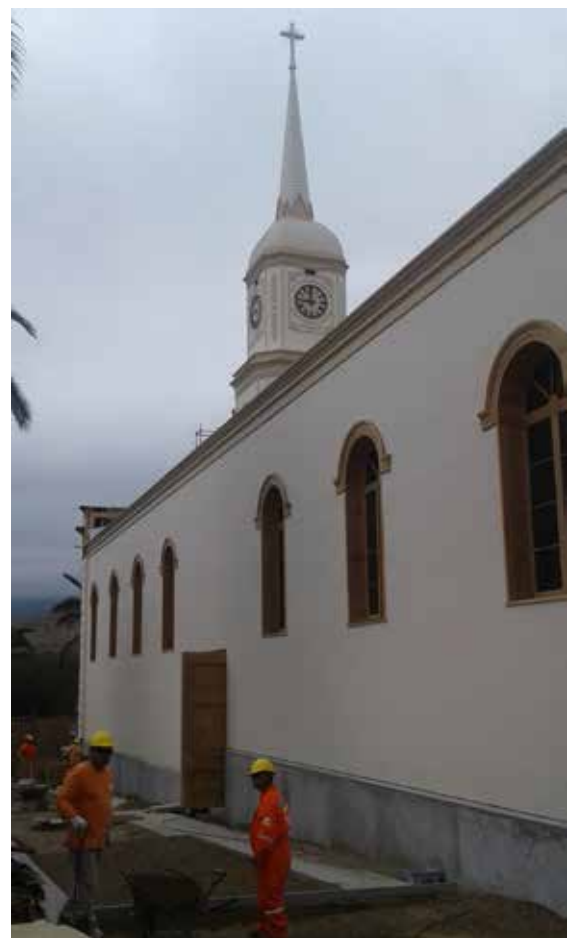
Figura 17-18. Proceso de restitución de revoques y acabados de cal, 2017. Fuente: Propia.

Una vez reconstruida la estructura de la iglesia, se procedió a la restitución de sus complementos, piezas ornamentales y revestimientos restaurados en el taller. Si bien se logró recuperar el 60% de este tipo de piezas, el otro 40% fue elaborado con la misma especie de madera que la utilizada durante su construcción original: *Pino Oregón Importado*. En cuanto a los revestimientos de tierra, se reutilizó lo acopiado durante el desarme, dando abasto debido a los ajustes de espesor que se hicieron durante la reconstrucción del templo, además de mejorar la adherencia del revoque de barro de la estructura; se utilizaron, al igual que en Los Portales, *geomallas* en todas las superficies de los muros. Como acabado se aplicó un enlucido de cal que garantiza impermeabilidad frente a las lluvias, pero también transpirabilidad de los revoques de tierra.
