Restauración de intervención fachadista de la Casona Figallo, Sullana (Perú)

Restoration of facadist intervention of the Figallo House Sullana (Peru)

Fabio Samuel Carbajal Bengoa

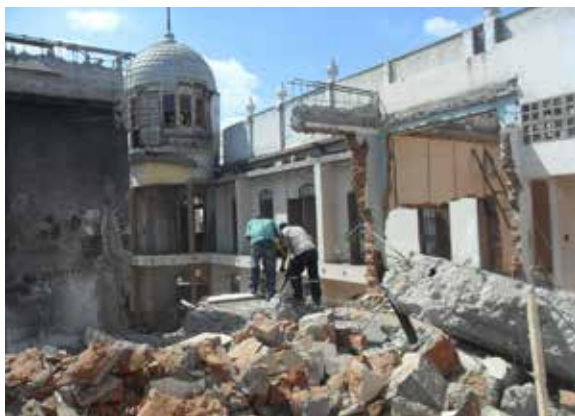
Figura 1. Demolición usando rotomartillo. Foto: F. Carbajal B.

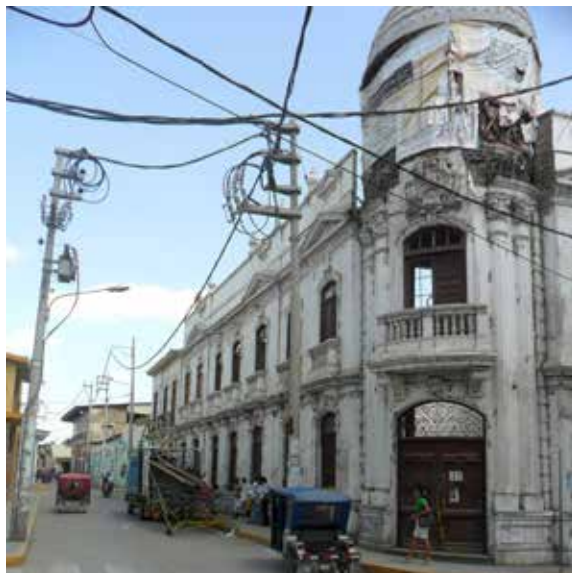
Figura 3. Vista exterior de la demolición interior. Foto: F. Carbajal B.

a la edificación antigua, tal como algunas columnas adheridas a la fachada, por lo que no se demolieron, así como también se respetaron la estructura del mirador y el domo. Se inició la construcción del edificio interior desde el sótano (Figura 2), y luego del primer hasta el tercer piso. A medida que progresaban los trabajos, se iba fijando la fachada al edificio nuevo (Figura 3).

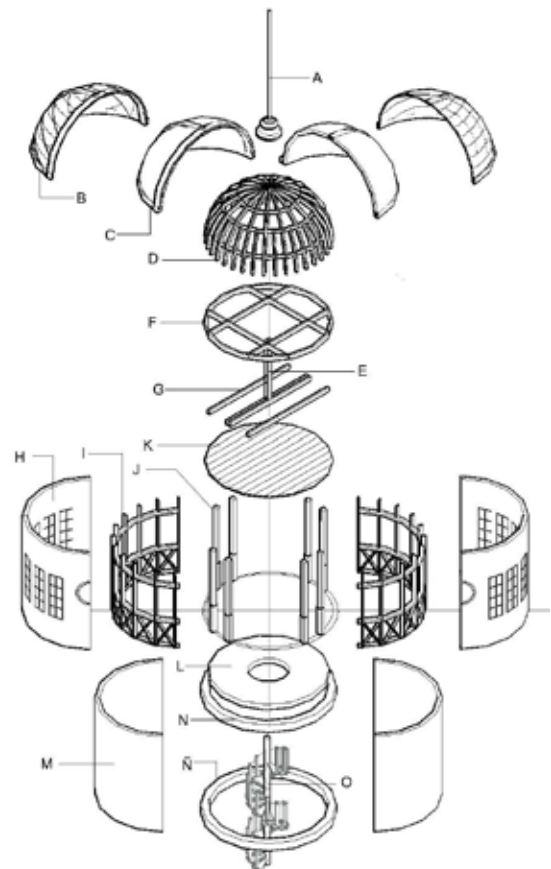
Figura 4. Descomposición de la cúpula. Dibujo: Miguel Ruiz P.

Las lesiones mecánicas en el domo son principalmente grietas y fisuras debido a la radiación solar y a esfuerzos mecánicos de su peso sobre su base. Las abundantes precipitaciones pluviales han filtrado la humedad a través de las grietas y fisuras, provocando desprendimientos en las molduras, particularmente en la moldura perimetral, y en varias zonas de las paredes del mirador. La humedad y el ataque de insecto xilófagos han terminado por descomponer la quincha de las paredes, el cielo raso y la cercha de madera que forma la estructura del domo.

Respecto a las calas efectuadas en esta parte de la edificación, se puede constatar el mal estado de la madera y de la caña, la cual se encuentra degradada por la acción de los xilófagos, lo que pone a esta estructura en inminente peligro de falla.

La intervención comenzó por sectorizar los lugares por trabajar (Figura 4). Hay que considerar que se trabajó retirando todo el estuco de yeso y de diablo para luego atacar por paños, de esta forma se garantizó no perder información del proceso constructivo y reemplazar los cuarterones que sean necesarios. Se consideró establecer una estructura de fierro que ayudase a transmitir los esfuerzos generados por el domo. Esta intervención estructural consistió en agregar ocho parantes metálicos verticales en las paredes de la pared cilíndrica (J), los cuales se atornillaron a la viga solera de concreto (Ñ). Estos parantes soportan un anillo metálico circular (F) al cual están soldados; este anillo tiene también soldadas cuatro vigas metálicas a modo de cruceta. De estas vigas metálicas se

atornillan cuatro vigas de madera (G), y debajo de estas últimas se colocan tablas de pino (K) a modo de cielo raso. En el par de vigas de madera se atornilla un parante de madera vertical que ayudará a soportar el peso de la cubierta de la cúpula. Sobre las vigas metálicas (F) se apoya la cercha de madera existente (D).

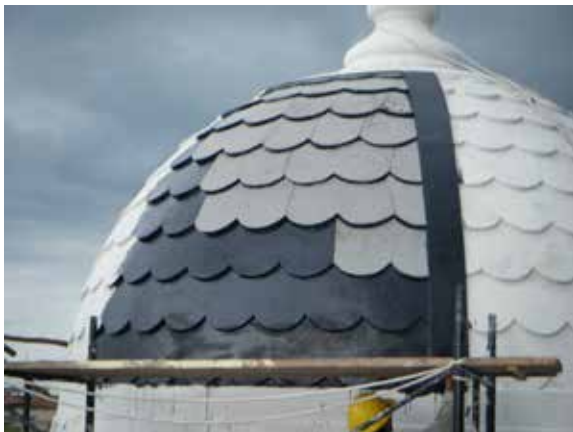
en las molduras externas del cuerpo cilíndrico del mirador y las pilastras que flanquean las ventanas. La cubierta escamada de cemento mas yeso del domo ha sufrido también grietas por la acción de los fenómenos naturales y fisuras por el empuje ya mencionado. Se observa el desprendimiento de molduras en las pilastras, y sobre todo en la moldura perimetral debido a su peso propio. Las lesiones físicas son causadas por las intensas lluvias que se filtran por las grietas, dañando la estructura interior, descomponiendo las maderas, y lavando la pintura exterior. Otra lesión física es la suciedad que deposita tanto el viento como la propia lluvia. En cuanto a las lesiones químicas, el ataque de avispas y excremento de murciélagos ha contribuido a la erosión de la cubierta y la suciedad de la misma.

En el domo, se resanaron las fisuras y grietas producidas por las lluvias, luego se colocó un manto asfáltico de color gris y granulometría, usando piezas de este material, respetando la forma original de las escamas. Las piezas asfálticas fueron pegadas con asfalto caliente y aseguradas con tornillos. Esta solución impermeabiliza el domo sin agregar peso (Figura 5).

Figura 5. Colocación de teja asfáltica sobre superficie de diablo fuerte, previamente impermeabilizada con asfalto. Foto: F. Carbajal B.

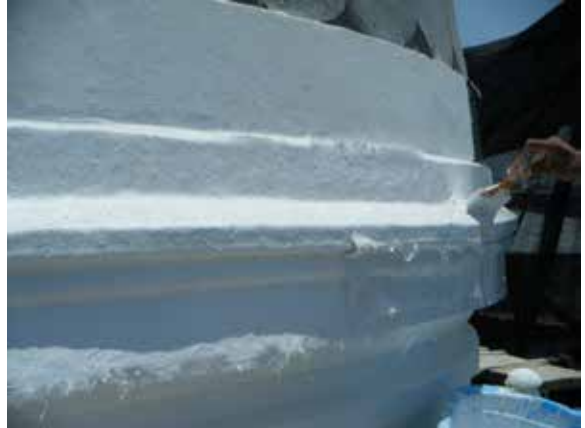
Las molduras perimetrales ubicadas a lo largo de la base de la cúpula presentan una serie de lesiones mecánicas debido al empuje lateral del domo. La secuencia dilatación-contracción ha causado grietas

La intervención restauradora comenzó con el retiro de las partes desprendidas o a punto de caer de las molduras, a lo que siguió una limpieza extensa. Con yeso y cemento se reconstruyeron las molduras faltantes, dándole su forma original y cuidando el empalme con las molduras adyacentes (Figuras 8 y 9). Se aplicó una capa de sellador y, sobre ella, pintura látex del color original. En el caso de la moldura perimetral de la base del domo, se colocaron dos capas de fibra de vidrio antes del acabado final, para disminuir el esfuerzo que genera el peso del domo sobre esta moldura (Figura 7).

Figura 7. Colocación de banda de fibra de vidrio en la moldura de la base del domo. Foto: F. Carbajal B.

Se logró recuperar las molduras en mal estado, y se hicieron tramos nuevos con tarrajas metálicas. La moldura mayor ubicada en el aro externo de la cúpula ha recibido, en todo su perímetro, una cubierta de refuerzo en fibra de vidrio.

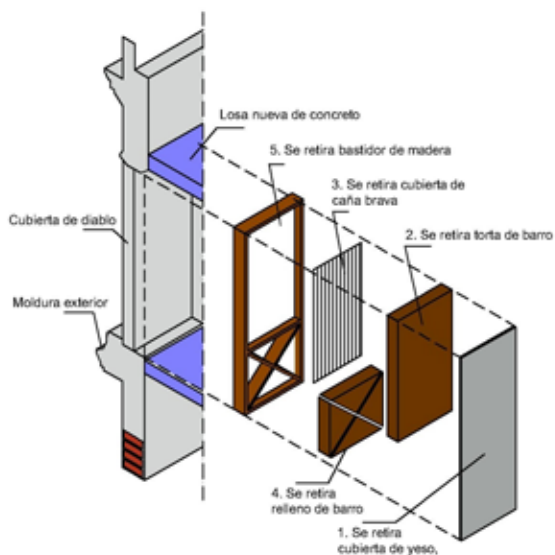
Mediante las calas realizadas se pudo detectar que la estructura de madera y la caña estaban en estado de descomposición debido a la humedad y al ataque de insectos xilófagos; se procedió a trabajar por paños para no perder la estabilidad del muro de quincha. Se procedió al retiro, en primer lugar, de la cubierta interior de yeso y de la torta de barro (Figura 12); a continuación, se retiró la caña y la madera, conservando el enlucido exterior con sus respectivas molduras (Figura 10). Por el lado interior de la superficie conservada se colocó una malla plástica (PVC) de 1/4", que se aseguraba o tensaba con los nuevos bastidores de madera que reemplazaban a estos bastidores antiguos en mal estado; sobre estos nuevos bastidores se colocó mezcla de diablo fuerte para fijar la malla al enlucido exterior (Figura 13). Sobre el diablo se aplicó una cubierta de caña de guayaquil chancada (Figura 14), y finalmente se colocó una cubierta de yeso, dejando un vacío entre la caña y la última cubierta, promoviendo de esta forma un muro que mejorara el confort térmico acústico al interior del edificio (Figura 11). Con esta intervención se logró conservar el enlucido exterior de los muros, evitando que estos se vean comprometidos con pérdidas parciales, sobre todo en muros que tienen molduras.

Figura 10. Procedimiento de retiro de enlucidos existentes en muros de la fachada. Dibujo: Miguel Ruiz P.

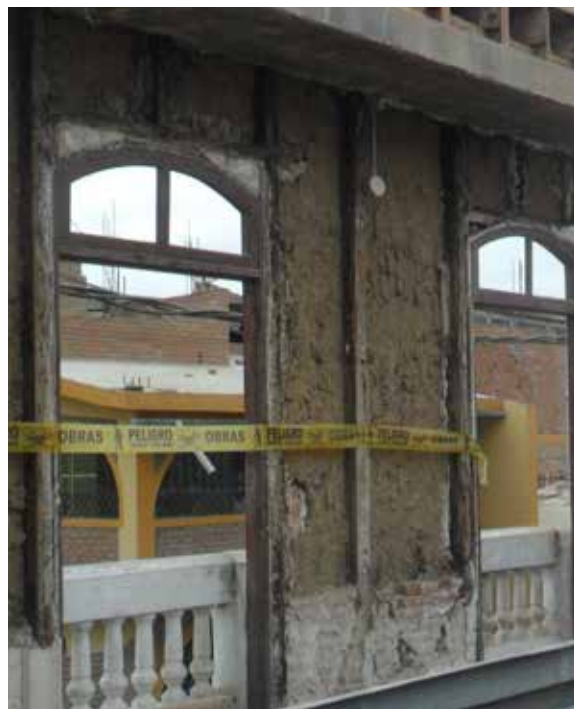
Figura 12. Puede observarse el interior del muro perimetral primigenio, al cual se le ha retirado el enlucido de yeso y parte de la torta de barro. También logra verse la nueva estructura de concreto armado, a la cual se sujeta el muro. Foto: F. Carbajal B.

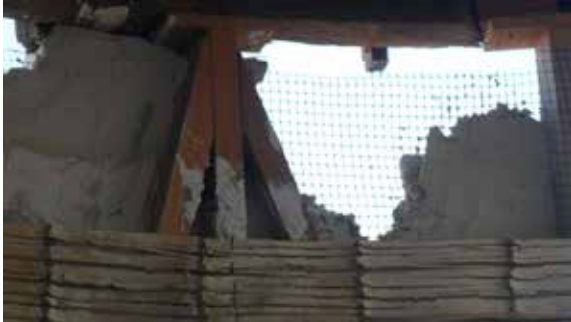
Figura 13. Este sector pertenece al muro de la cúpula. Por su mal estado tuvo que cambiarse todo. Puede verse el bastidor de madera con la malla plástica (PVC) rígida y el recubrimiento con caña de guayaquil chancada. En todo momento se consideró no usar torta de barro, por ser un material que contiene organismos que contribuyen a la destrucción de lo orgánico. Foto: F. Carbajal B.
