# Caracterización del comportamiento térmico de un muro de tapia mediante la termofluxometría

## Rammed earth wall's thermal behaviour characterization by termofluxometry

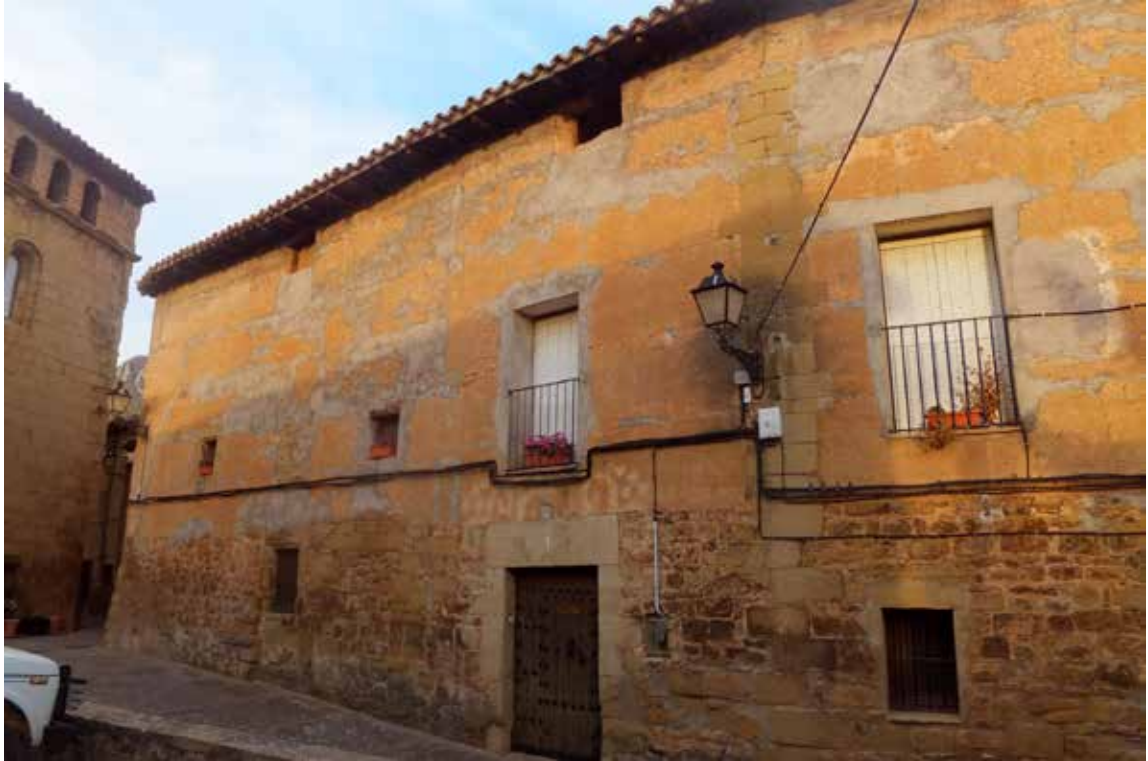
Figura 1. Imagen de la una fachada de tapia calicostrada tradicional en Agüero (Huesca). (Fuente: la autora).

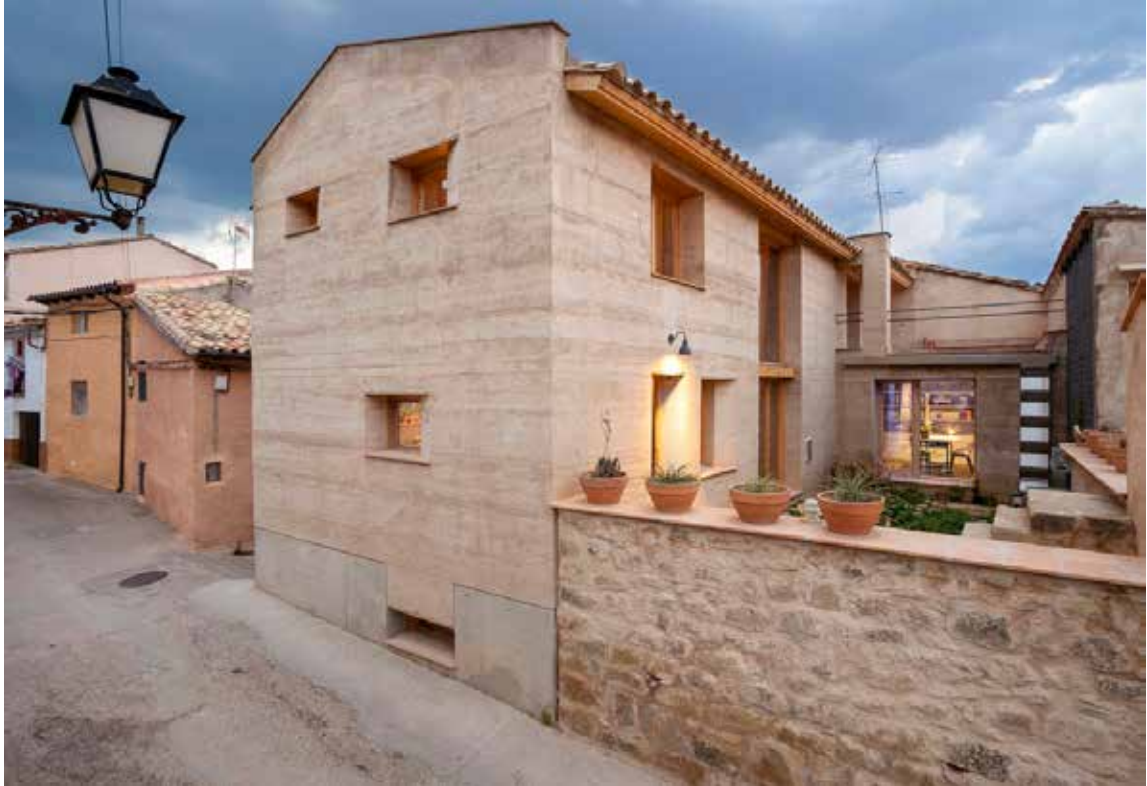
Figura 2. Imagen de la fachada del edificio estudiado. (Fuente: la autora).

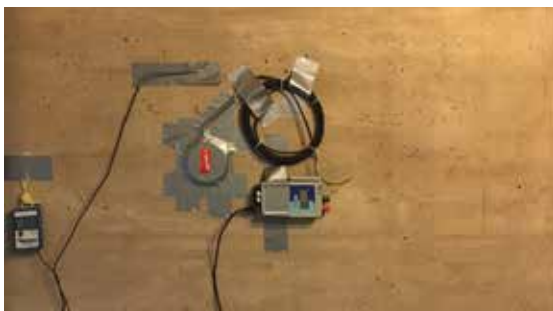
Figura 3. Instalación interior de los equipos de medida en el muro estudiado. (Fuente: la autora).

Se colocan los aparatos de medida según las indicaciones de la norma (Figuras 3 y 4), instalando además (no lo exige la norma) un termofluxómetro en la cara exterior del muro (TF2).

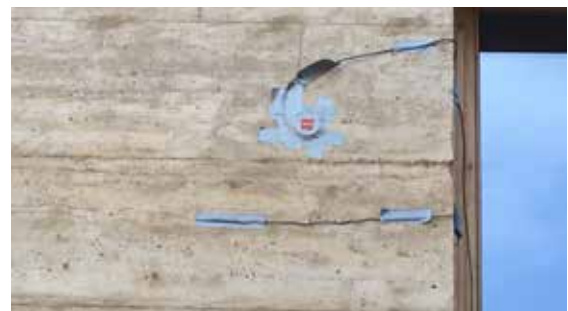
Figura 4. Instalación exterior de los equipos de medida en el muro estudiado. (Fuente: la autora).

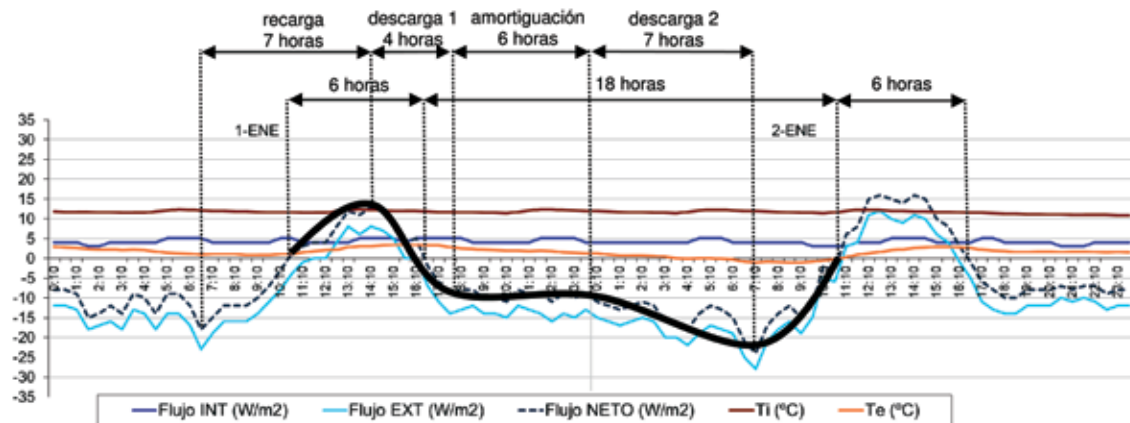
Figura 11. Gráfica temperaturas ambiente y flujo interior y exterior, así como flujo neto del tramo de dos días de niebla consecutivos, en este caso días 1 y 2 de enero. (Fuente: la autora).

Se analizan dos días de niebla consecutivos, en este caso días 1 y 2 de enero (Figura 11). De este análisis se deduce que en un día de niebla el tramo de recarga corresponde a 7 horas, y el tramo de descarga se sostiene durante 17 horas, es decir, existe una relación de 1 a 3. Este período de descarga se divide en dos tramos, primero se observa una descarga de inclinación

prácticamente simétrica a la recarga de 4 horas, para a continuación entrar en un tramo de estabilización donde la descarga se sostiene horizontal, que corresponde a un período de amortiguación de 6 horas. Finalmente le sigue un período de descarga de inclinación más atenuada de 7 horas.

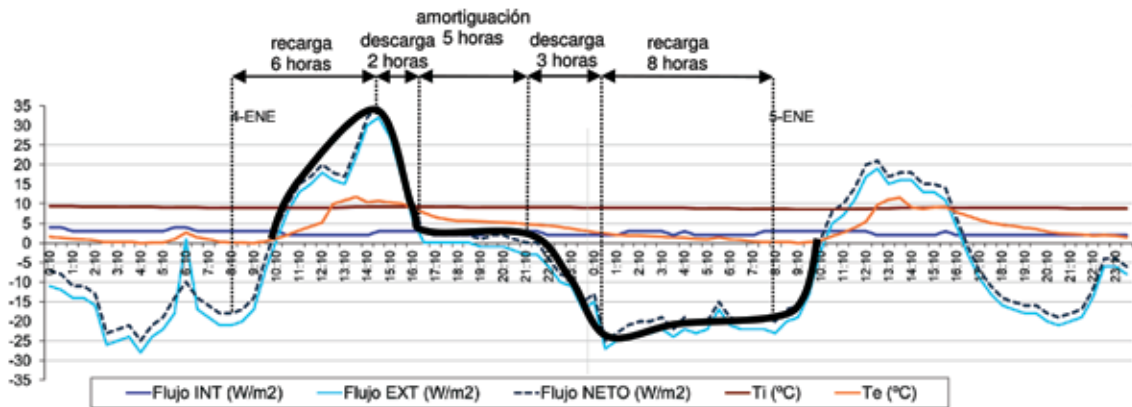
Figura 12. Gráfica temperaturas ambiente y flujo interior y exterior, así como flujo neto del tramo de un día soleado, en este caso el día 4 de enero. (Fuente: la autora).

En un día soleado la dinámica responde a un patrón más complejo. Se inicia con un tramo de recarga de 6 horas, para a continuación pasar a un tramo de descarga de 2 horas, seguido de una amortiguación que sostiene el flujo durante 5 horas, un período de fuerte descarga durante 3 horas, y de un tramo de recarga suave de 8 horas (Figura 12). En total presenta 14 horas de recarga frente a 10 de descarga, es decir, una relación de 1 a 1,4. Esta dinámica se repite los días 29, 4 y 6. El día 5, a pesar de ser un día soleado, la dinámica es distinta pues la recarga durante la

mañana es menor y la descarga es sostenida. Aparece un tramo de recarga a partir de 20:00 horas, que culmina a las 23:00, que no se refleja en la gráfica de temperatura exterior, lo que hace dudar de los datos de este tramo.
