Integración de tierra y cal en restauraciones arquitectónicas

Integration of earth and lime in architectural restorations

Luis Fernando Guerrero Baca

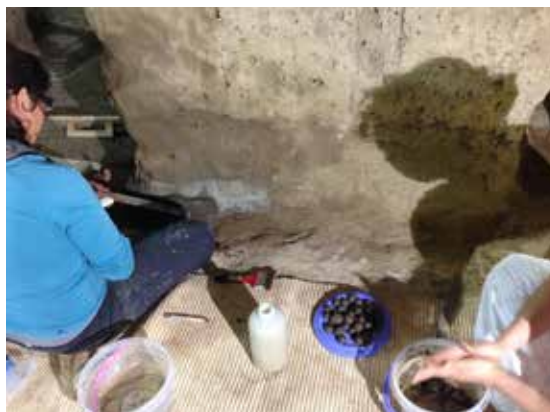
Figura 5. Para recuperar la volumetría del adoratorio prehispánico del Mictlantecuhtli, en El Zapotal, Veracruz, la tierra aplicada mediante capas sucesivas sobre papel japonés se compensó con arena para aumentar su porosidad. (Foto: L. Guerrero).

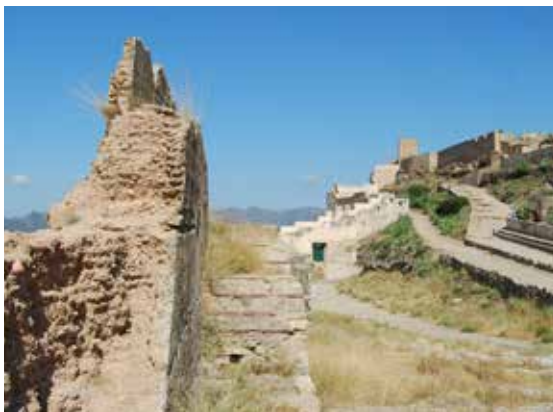
Figura 6. Las murallas medievales de Sagunto, España, se realizaron con la técnica llamada “tapia calicostrada” en la que se emplea tierra compactada con hidróxido de calcio. (Foto: L. Guerrero).

Aunque existen documentos antiguos, tales como *Los Prolegómenos* de Ibn Jaldun, escritos en el siglo XIV, que hablan de la aplicación de cal en estructuras de tierra del sur de España (Monjo, 1998: 33), es evidente que su uso es mucho más remoto y tuvo difusión en todo el orbe en diversas culturas constructivas (Ver Figura 6).

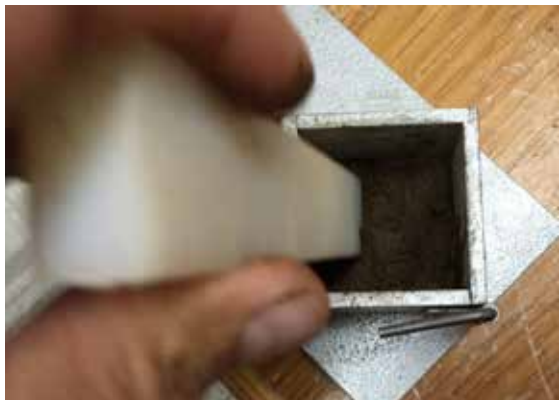
Figuras 7a y 7b. Probetas realizadas con tierra estabilizada con 6% de cal en peso seco y posteriormente compactadas por capas, han logrado subsistir su inmersión total en agua por más de 10 años. (Foto: L. Guerrero).

En experimentos realizados en la UAM-Xochimilco, se ha podido demostrar que, dependiendo el tipo de tierra utilizado, es posible incrementar más de diez veces su resistencia original a la compresión, combinando la estabilización con cal de tierras arcillosas que fueron posteriormente compactadas (Guerrero, Soria y García, 2010). Pero la principal cualidad de esta reacción, que se verifica después de varios meses de adecuado

curado, radica en la elevada resistencia a la humedad que presentan los especímenes, pero sin que se pierda su permeabilidad al vapor. (Ver Figuras 7a y 7b).

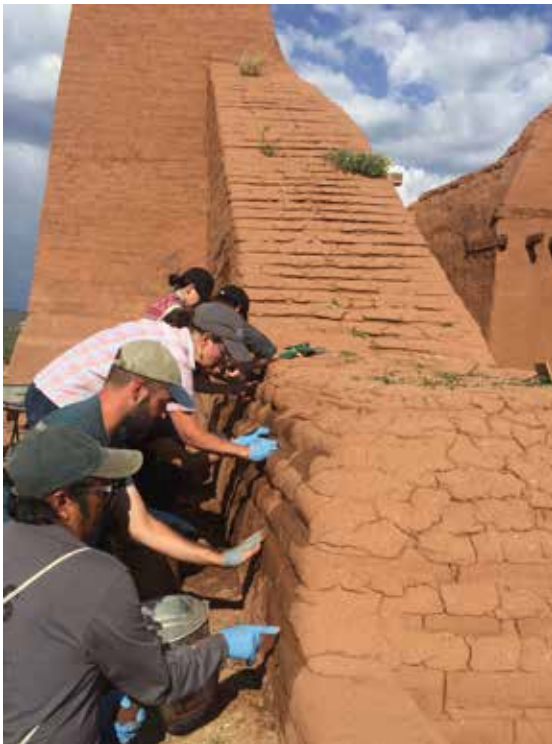
Figura 12. Implementación de la técnica de integración durante el Taller Internacional de Conservación y Restauración de Arquitectura (TICRAT-2018) en Pecos, New Mexico, USA. (Foto: L. Guerrero).
