Tlatelolco. Decadencia urbana y arquitectónica de un proyecto simbólico del Modernismo.

Tlatelolco. Urban and architectural decadency of a symbolic project of Modernism.

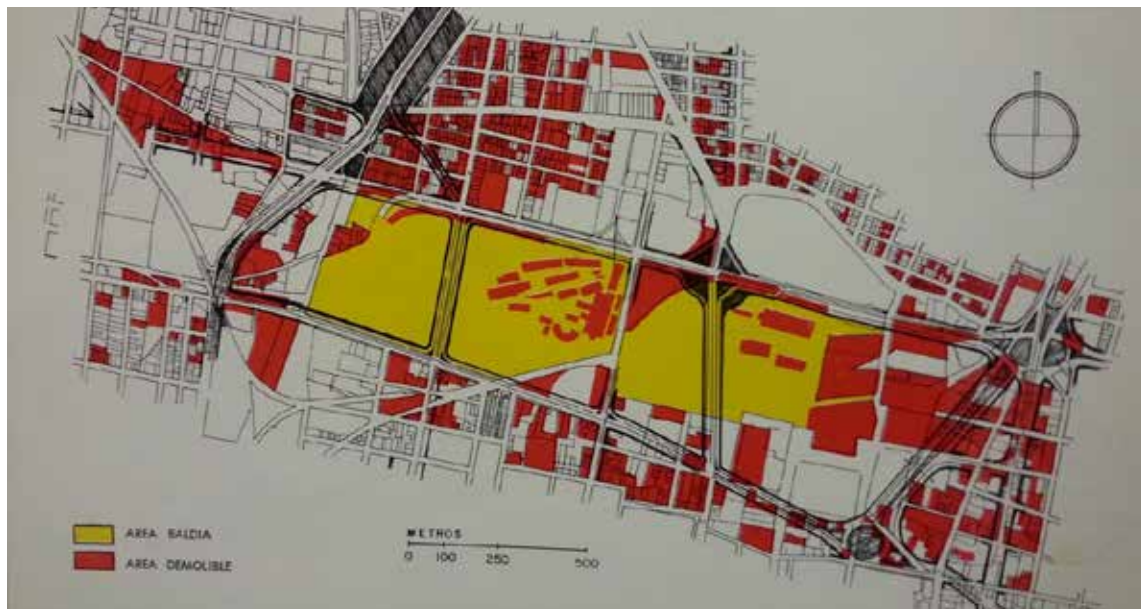
Figura 1. Plano de levantamiento del proyecto de regeneración urbana, Tlatelolco. FUENTE: Imagen extraída del libro BANOBRAS (1963). Plano de levantamiento realizado por el taller de Mario Pani.

Para el Conjunto Urbano Presidente López Mateos Nonoalco Tlatelolco, Mario Pani realizó estudios minuciosos de mejoramiento urbano en el área central de la ciudad, desalojando a las familias que habitaban la llamada “herradura de tugurios”³; el proyecto nace como propuesta de regeneración urbana en predios pertenecientes al Sindicato Ferrocarrilero, los talleres de la empresa “La Consolidada” y los colindantes a la estación ferroviaria Buenavista, donde había asentamientos irregulares con viviendas precarias de un solo nivel, sin servicios y en condiciones de hacinamiento. La zona de vecindades tenía una densidad de población de 500 habitantes por hectárea. La propuesta de Pani planteaba el doble de esta densidad, así como equipamientos y servicios en los edificios, además de 75% de área verde. (Ver figura 1).

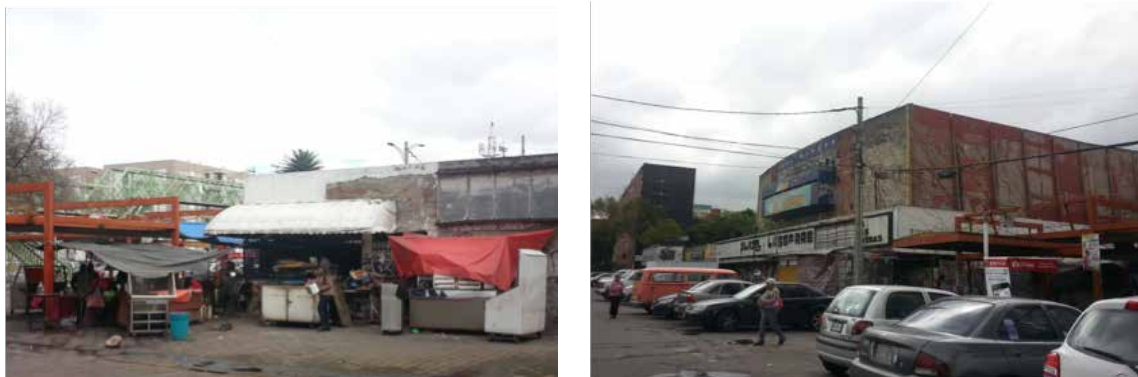
Figura 2. Abandono de inmuebles y comercio en vía pública. Fuente: [Fotografías de Michéle Reza Flores]. (Tlatelolco sobre el Eje 2 Norte Manuel González), 2017.

Sin embargo, este deterioro no se presenta de igual forma en todo el conjunto, ya que existen zonas donde este proceso se acentúa; por ejemplo, se ubica a la salida de la estación del metro Tlatelolco, sobre el Eje 2 Manuel González, en el que el espacio público se distorsiona por el ambulante, la basura y el abandono de inmuebles, como el Cine Tlatelolco. De igual forma se presenta el comercio informal a las afueras de las escuelas y de las clínicas de salud, como puede apreciarse en las siguientes figuras 2 y 3, y en la presente descripción:

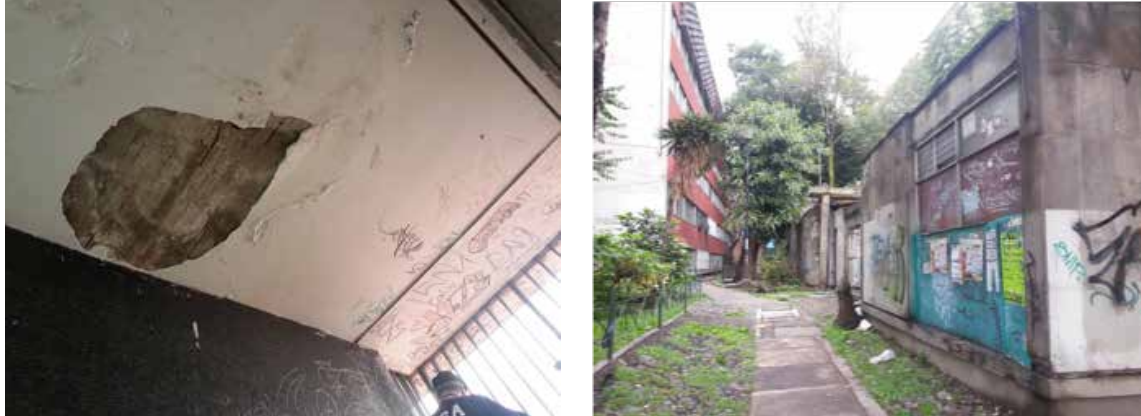
Figura 3. Deterioro al interior y exterior de los inmuebles. FUENTE. [Fotografías de Michelle Reza Flores]. (Tomadas en los diversos recorridos de campo, muestran el deterioro de interiores y exteriores de los edificios), 2017.

Las áreas destinadas para la recreación presentan problemas de mantenimiento en mobiliario urbano: arriates, bancas, juegos infantiles, canchas de basquetbol con declives importantes, tableros rotos. Pavimentos agrietados por el crecimiento de las raíces de árboles ocasionan accidentes a transeúntes, al igual que las zonas con encharcamientos y lodazal. Otro problema es la señalización, puesto que en muchos edificios la nomenclatura está en una de sus fachadas, lo que dificulta su localización al interior del conjunto, así como la falta de planos de ubicación (ver figura 3)

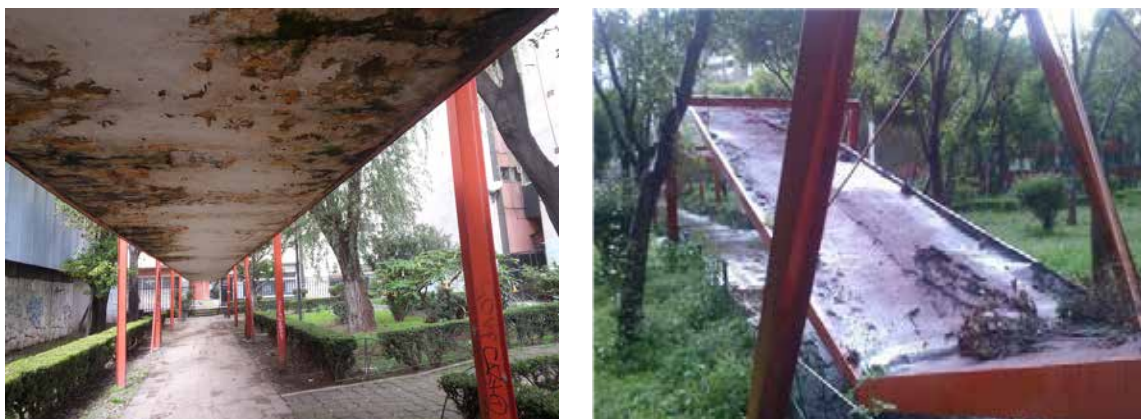
Figura 4. Fuente: [Fotografía Izquierda de Michelle Reza Flores]. (Pasos a cubierto dañados por filtraciones, recorrido de campo), 2017. Fotografía de la derecha. extraída de "Vivir en Tlatelolco" periodismo comunitario. Recuperada en: <http://vivirtlatelolco.blogspot.com>

Los pasos a cubierto, en algunos casos, se encuentra en mal estado, pues presentan filtraciones de agua, falta de pintura, estructuras dañadas que han llegado al colapso, así como el desprendimiento de los aplanados y la acumulación de residuos orgánicos, lo que ocasiona inseguridad entre los usuarios al transitar debajo de éstos (ver figura 4).

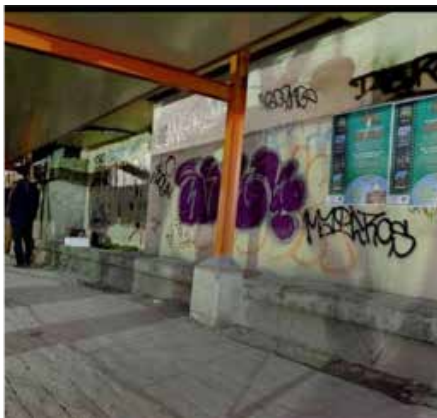
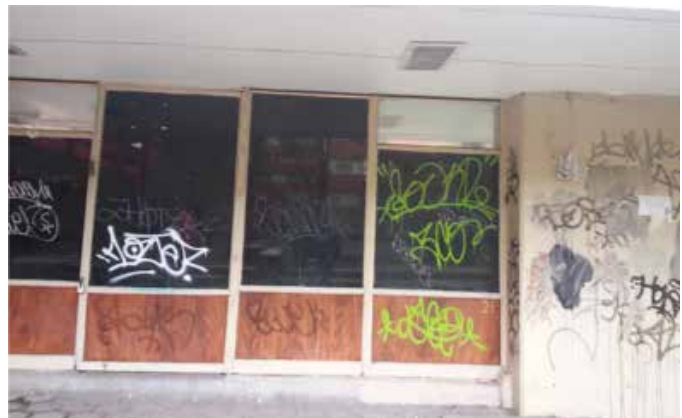
Figura 5. Andadores y fachadas son espacios que están expuestos a ser grafitados, como expresiones de grupos juveniles, pero que dañan la imagen urbana. FUENTE. [Fotografías de Michelle Reza Flores]

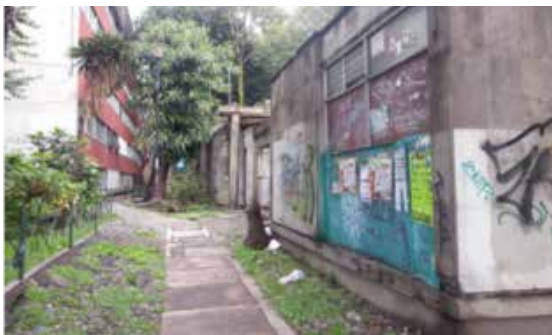
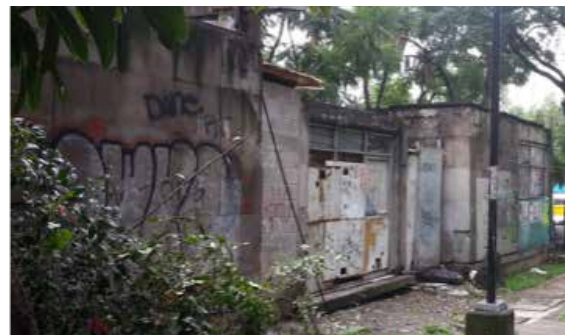
Figura 6. Locales abandonados en la Segunda Sección sobre Ricardo Flores Magón, esquina del Edificio ISSSTE 14. Propios o ajenos al conjunto lo han destinado como basurero. FUENTE. [Fotografías de Michelle Reza Flores]

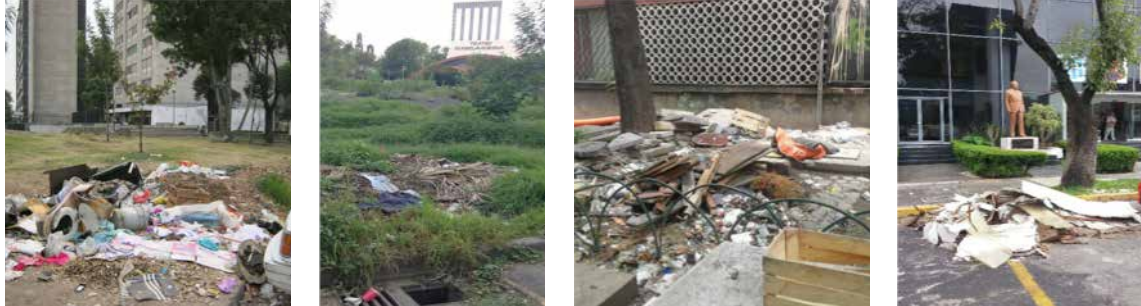
Figura 7. Espacio público contaminado. FUENTE. [Fotografías de Michelle Reza Flores]

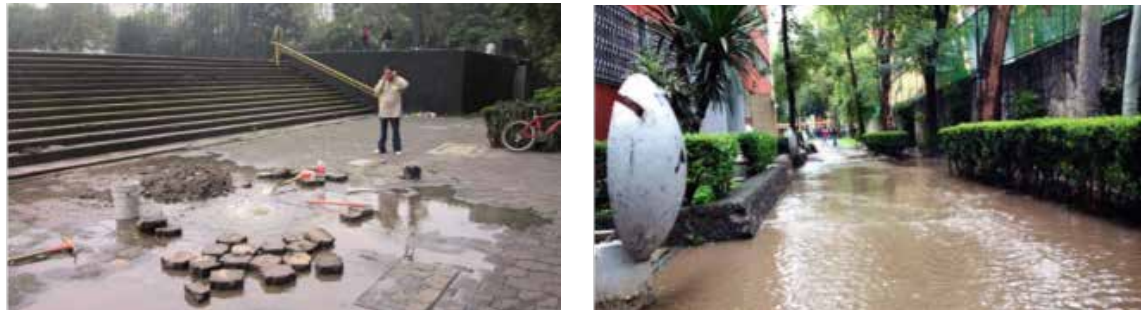
Figura 8. Los problemas de fugas son comunes, debido al rompimiento de la red de baja presión, lo que ocasiona que se queden sin agua los residentes, principalmente los pisos del 1 al 7, mientras se realizan las acciones necesarias. FUENTE. [Fotografías de Michelle Reza Flores]

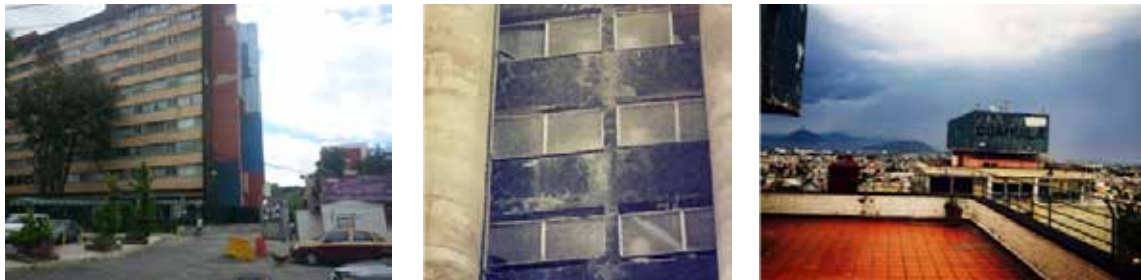
Figura 9. Los exteriores de edificios dan cuenta del paso del tiempo y falta de mantenimiento. FUENTE. [Fotografías de Michelle Reza Flores]

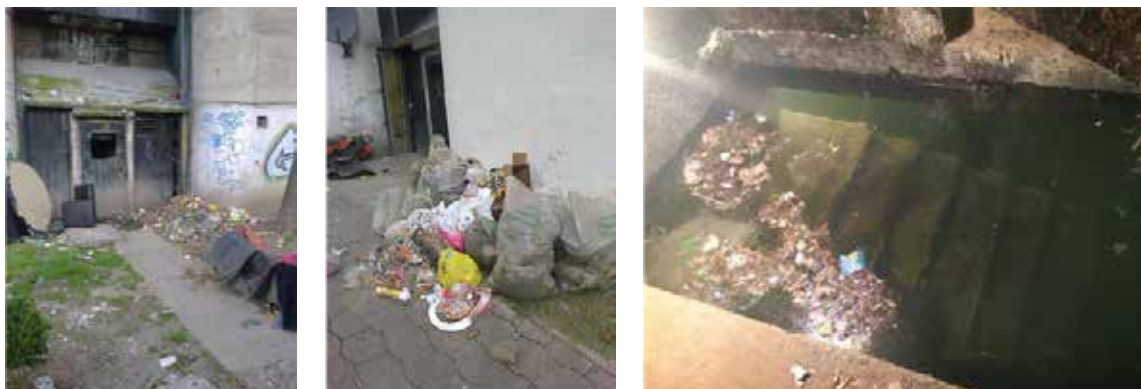
Figura 10. Fachadas grafiteadas y basura, que degradan la imagen del lugar. FUENTE. [Fotografías de Michelle Reza Flores]

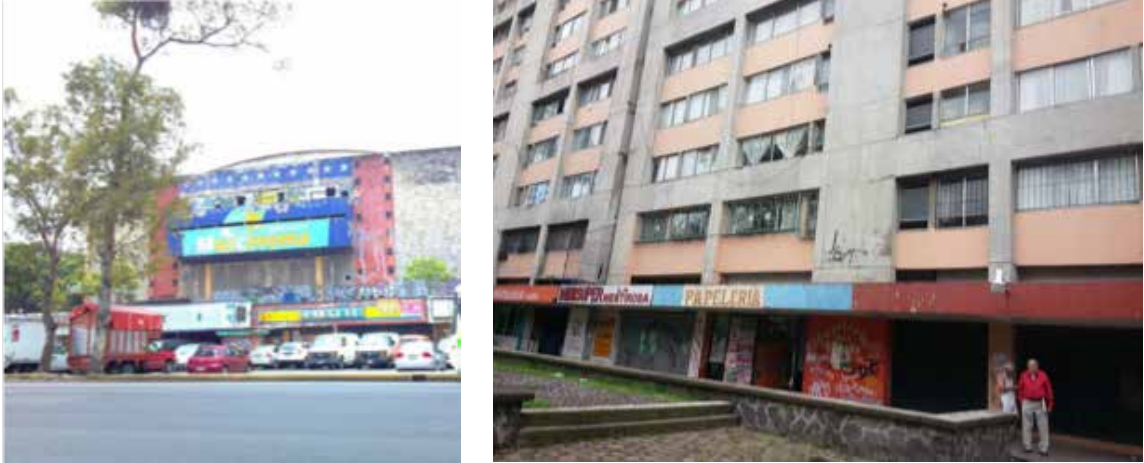
Figura 12. Deterioro de imagen urbana, falta de mantenimiento y vandalismo. FUENTE. [Fotografías de Michelle Reza Flores]

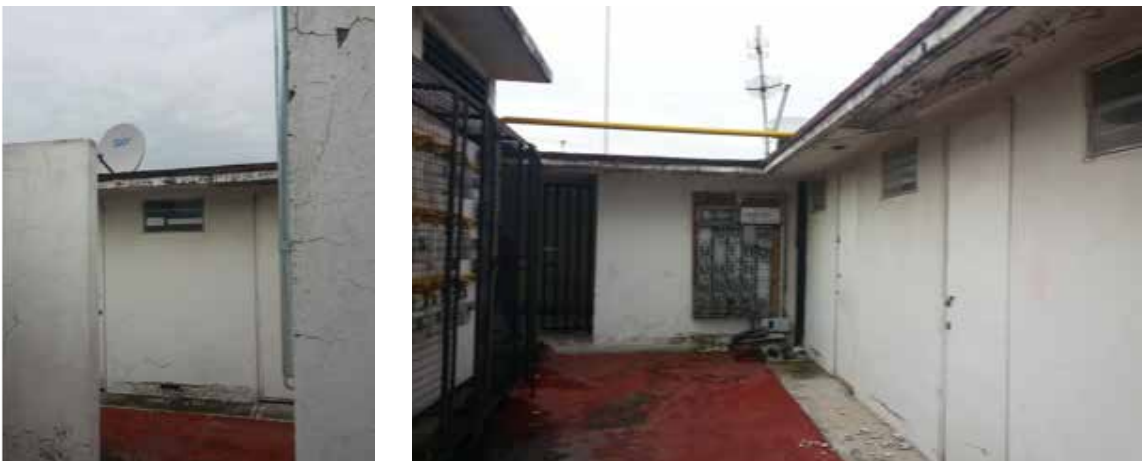
Figura 13. Cuartos de azotea del Edificio Presidente Juárez, Segunda Sección; desprendimiento de aplanados, encharcamientos, filtraciones; acceso controlado, uso que les destinan como área de almacenamiento. FUENTE. [Fotografías de Michelle Reza Flores]

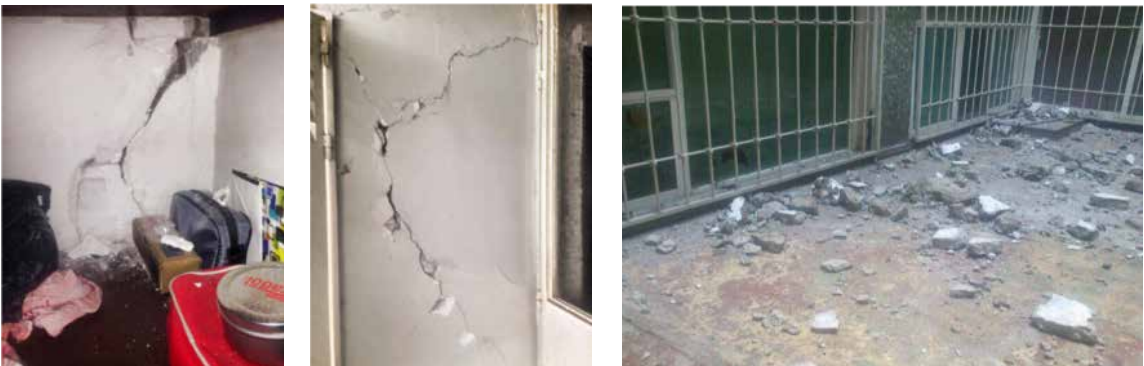
Figura 14. Daños ocasionados por el sismo mayo 2014; interiores de vivienda; planta baja en Edificio tipo "A". FUENTE. [Fotografías de Michelle Reza Flores]
