León Viejo de Nicaragua: Arquitectura colonial española en el siglo XVI

León Viejo of Nicaragua: Spanish colonial architecture in the XVI century

Dulce María Guillén Valenzuela

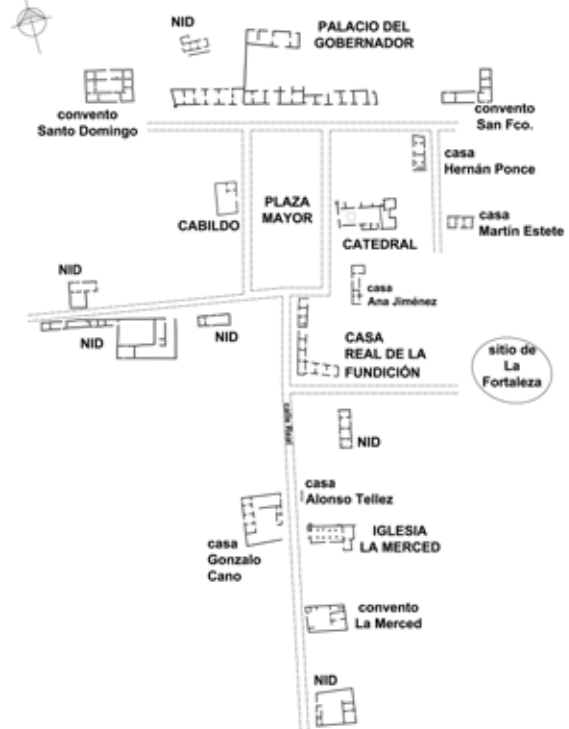
Figura 1. Plano de León. Crédito: reelaboración de la autora.

El área descubierta de la ciudad corresponde a un 30% de la superficie estimada de 32.8 hectáreas, con una plaza mayor de 164 metros de largo en dirección Norte-Sur, y de 90 metros de ancho en dirección Este-

Oeste, de la que parten las calles.

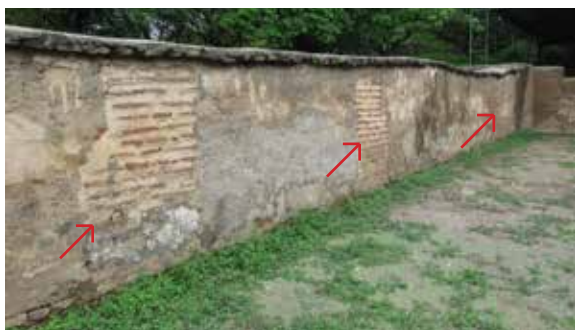
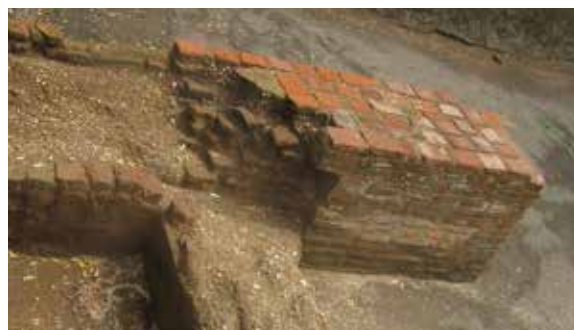
Figura 2. Izquierda: vista interna de pared Norte de La Merced. Derecha: Intersección de paredes en el Palacio del Gobernador. Créditos: la autora.

En la Figura 2, en la foto izquierda podemos apreciar la pared Norte interna de la iglesia La Merced, de

tapia mixta con tres pilastras de ladrillos de barro que se ven por ambos lados. En la foto derecha, en el palacio del gobernador se observa la *Tapia mixta*; en la intersección en T de dos paredes (debajo de la cobertura de sacrificio de ladrillos bien coloridos), se ve el refuerzo a manera de un pilar de ladrillos de barro colocado en el encuentro de las paredes, dentro de la tapia, y que inicia desde el cimiento. (La losa de techo sobre los muros es la superficie de sacrificio o protección).

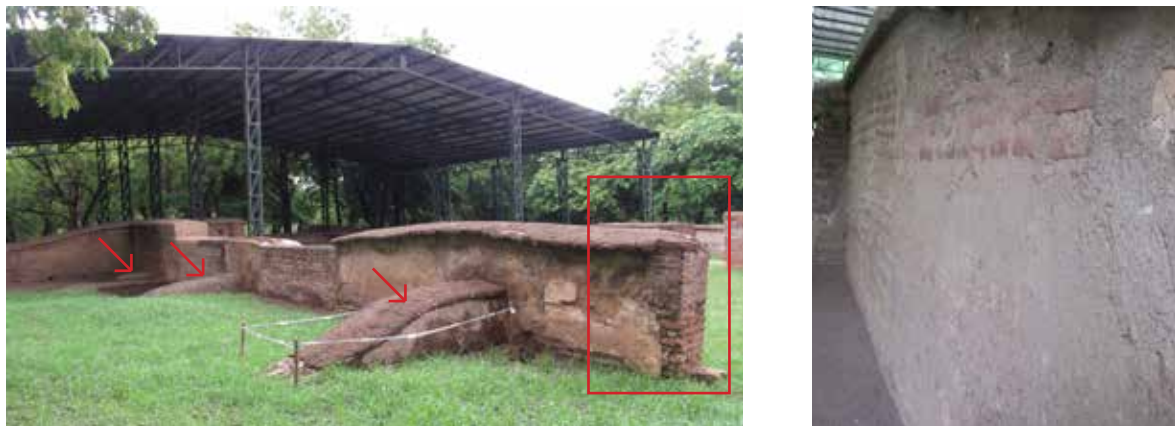
Figura 3. Izquierda: vista externa de pared Norte de la catedral. Derecha: pared de la sacristía de la Catedral. Créditos: la autora.

En la Figura 3 se ven, a la izquierda, la pared Norte externa de la catedral con restos de tres contrafuertes de ladrillo, y el machón de ladrillos en el extremo o jamba de puerta. A la derecha, la vista parcial de la pared de la cabecera o pared Norte de la sacristía de la catedral, donde se ven tres *rafas* o *verdugadas* de ladrillo de barro.

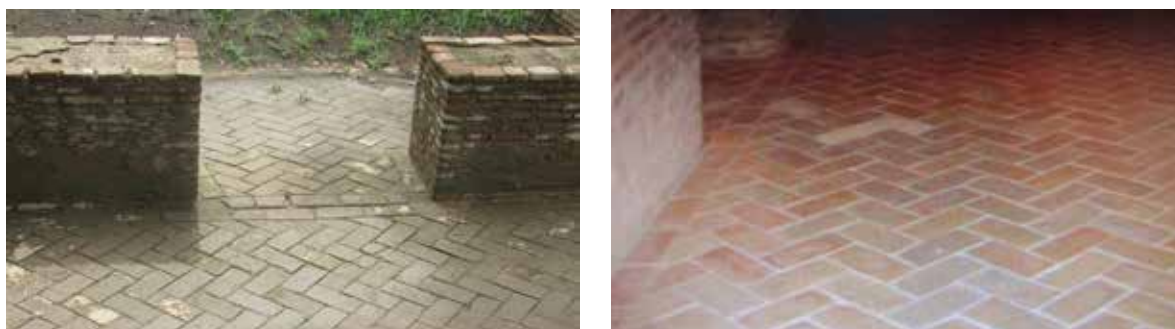
Figura 4. Izquierda: piso del Palacio del Gobernador en León. Derecha: piso en una estancia de la Alhambra, España. Créditos: la autora.

Las técnicas para los pisos van desde la tierra compactada al ladrillo de barro cocido rectangular (utilizado en las casas de más categoría y en las escaleras de las iglesias). En el palacio del gobernador y la casa de Gonzalo Cano hay restos de piso colocado con el diseño de “espinas de pez”, de influencia nazarí y usado en la península por los más ricos, como se puede ver en la Figura 4, donde se compara el piso de una habitación del palacio del gobernador (foto de la izquierda), con el piso de una estancia del palacio de la Alhambra en Granada, España (foto de la derecha).

En lo interno, la elegancia se la dan los elementos constructivos, como los herrajes, las columnas de madera, los patios internos y el piso de barro. Así ocurre en el caso del Palacio del Gobernador y la casa de Gonzalo Cano, donde se encontró un piso colocado al estilo “espinas de pez”, de influencia árabe, como se ve en la Figura 4.

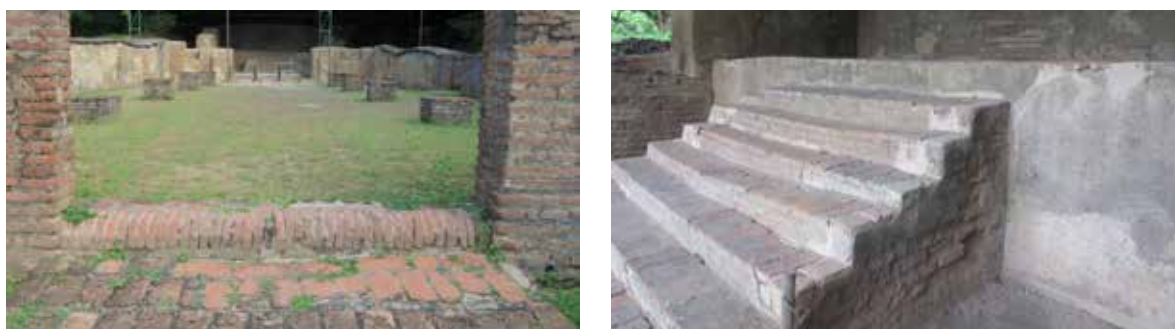
Figura 5. Izquierda: Detalle de ladrillos en la entrada. Derecha: gradas al altar en la Iglesia La Merced de León. Créditos: la autora.

En las iglesias solo hay restos de las escaleras y del acceso principal de La Merced, donde el umbral de la puerta principal es destacado por una línea de ladrillos de barro cocido de tres lados, colocados de canto, marcando el desnivel del piso del atrio con respecto

al interior, como puede verse en la foto izquierda de la Figura 5.

Las gradas son conformadas también con ladrillos de barro rectangulares, creando un murete de retención en la contrahuella, con varias hiladas de ladrillos puestos de planta y longitudinalmente, contrario a los ladrillos transversales que forman la huella, como se ve en la foto derecha (Figura 5).

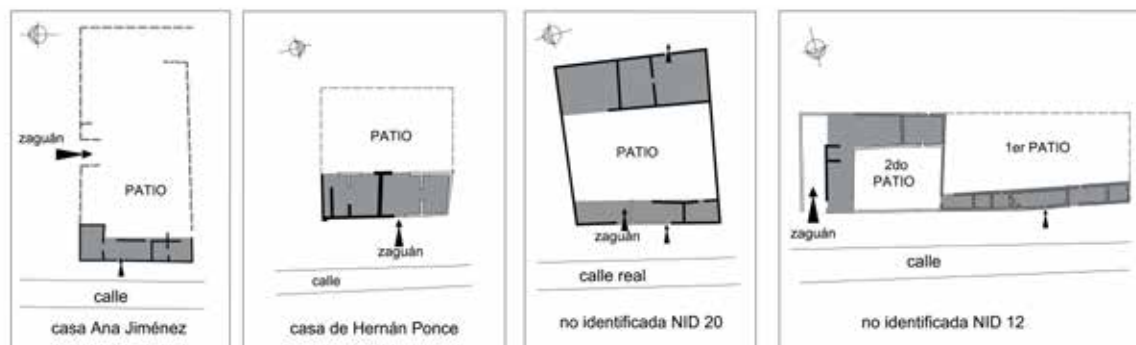
Figura 6. Plantas arquitectónicas de “casas patio” en León Viejo. Crédito: reelaboración de la autora en base a esquemas elaborados por el INC, expuestos en el sitio arqueológico.

Este diseño se desarrolla a partir de una crujía principal dispuesta a lo largo de la calle, en la que se disponen de manera continua habitaciones cuadrangulares comunicadas entre sí la mayor parte de las veces. En las edificaciones más grandes se anexan una segunda y hasta una tercera crujía ubicadas alrededor del patio, al que se accede a través de portales o corredores para la estancia, y para entrar a las habitaciones, tal como puede verse en las plantas arquitectónicas de la Figura 6.

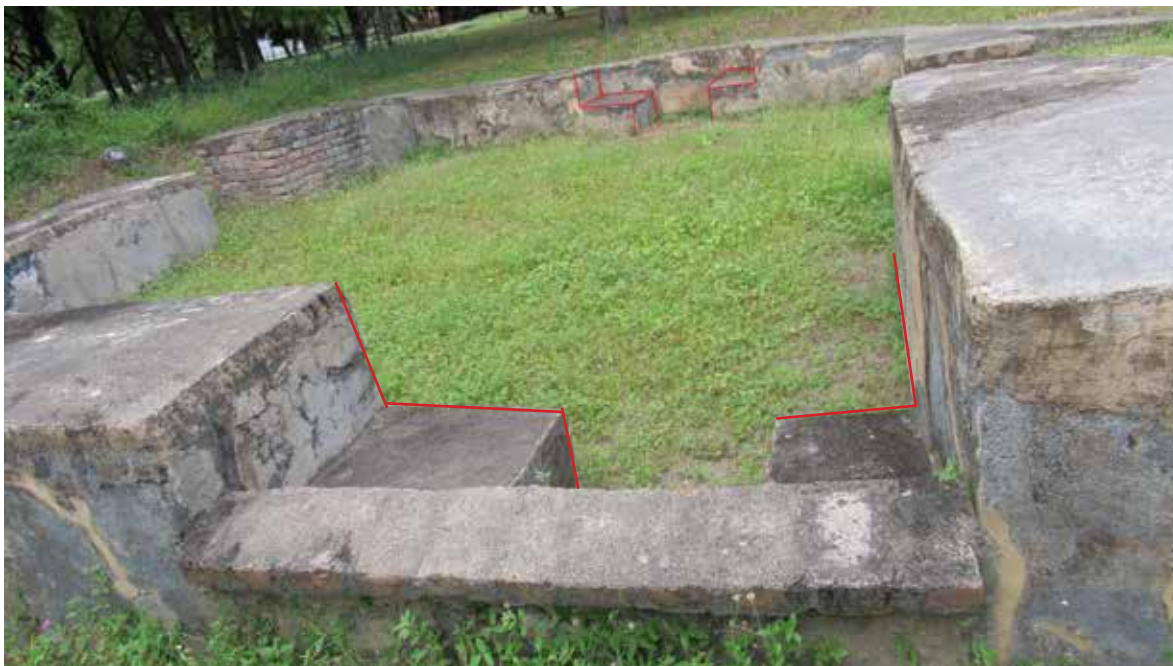
Figura 7. Detalle de ventana. Crédito: la autora.

La sencillez de las paredes lisas de las fachadas es enriquecida por el ritmo y el claroscuro que le dan la alternancia de sólidos, y los vanos de las puertas y algunas ventanas, de las que hay tres en la casa de Martín Estete, del tipo *ventanas de asiento* y que

según González (2005, p. 274): “[...] se apoyan sobre un cuerpo inferior macizo o poyo [...]” como se aprecia en la foto de la Figura 7.

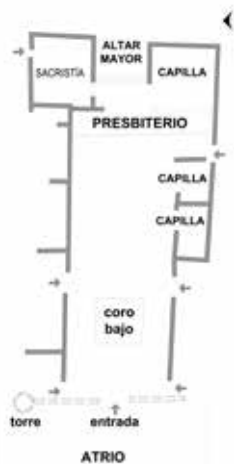
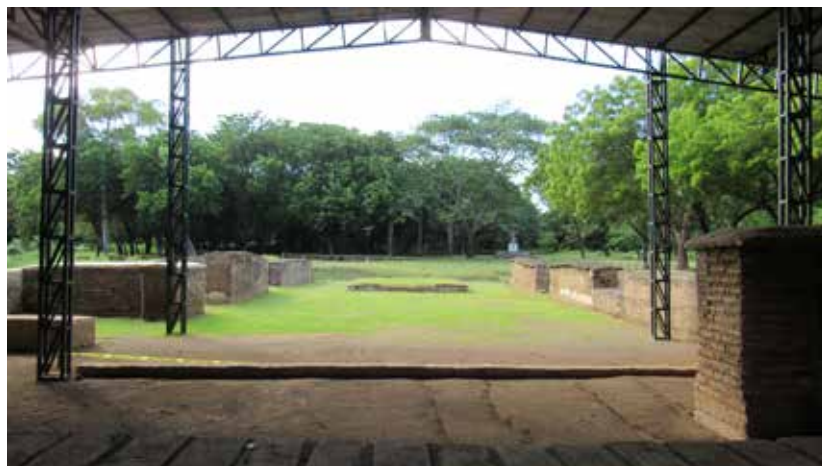
Figura 8. Izquierda: Planta arquitectónica de la catedral. Derecha: vista de conjunto de la catedral desde el altar mayor, con el coro bajo cerca de la entrada. Créditos: la autora.

Se distingue la catedral por contar con contrafuertes, y porque en el interior tiene el único coro bajo que se conserva en una iglesia colonial en Nicaragua (sobre una plataforma de ladrillos de barro de 6 x 6 m, elevada unos 30 cm, como puede verse en la foto de la Figura 8).

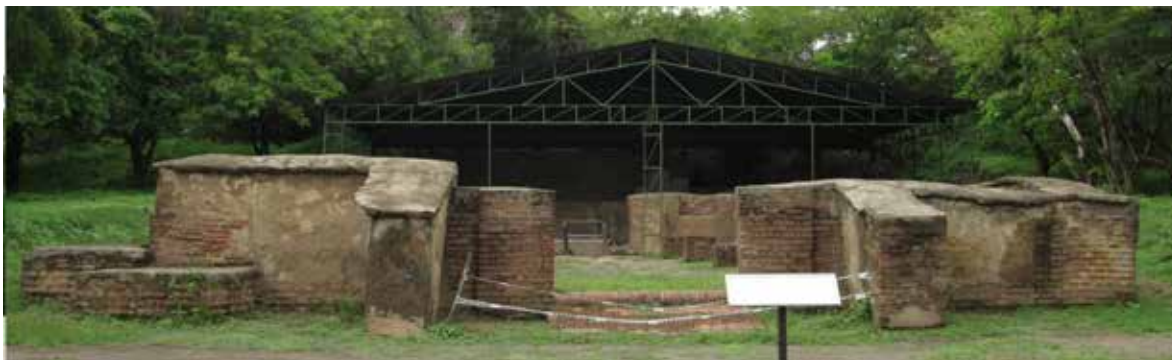
Figura 9. Vista de la fachada de la iglesia La Merced. Crédito: la autora

De las fachadas solo hay restos en La Merced. En ellas se observa que la puerta estaba enmarcada con pilastras cuadradas de ladrillo que posiblemente soportaban un arco de medio punto, y a su vez estaba flanqueada por dos contrafuertes laterales que se

prolongaban hacia el interior, como puede verse en la foto de la Figura 9. En ambas iglesias se añadió una torre en el atrio, para colocar allí la campana.

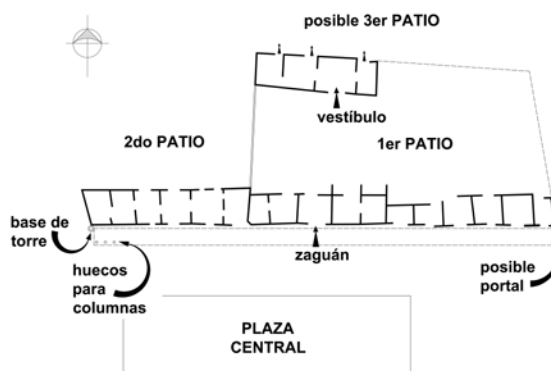
Figura 10. Palacio del Gobernador. Crédito: la autora.

Esta casa se designa como Palacio del Gobernador por la Real Cédula del 21 de mayo de 1534, cuando se nombra al cuarto gobernador Rodrigo de Contreras, quien la reconstruye y amplía (como se ve en la Figura

10, en el esquema realizado por la autora en base al croquis existente en el sitio).

La planta tiene dos patios separados por un muro de tapia. En el primer patio hay dos crujías opuestas: La Sur frente a la plaza, con 11 habitaciones, de las que siete tienen puertas a la calle, y dos cuentan con pisos de ladrillos de barro colocados “en espina”. La crujía Norte tiene cuatro habitaciones; una de ellas es un vestíbulo con salidas a un posible tercer patio o a una calle trasera.

En el segundo patio hay una crujía que también da a la plaza, con seis habitaciones, cuatro con puerta a la calle y en la esquina Noreste hay una base circular de un posible torreón, más como decoración que para seguridad por su pequeña dimensión, pues era usual en los palacios de la península, y en este mismo sector hay tres huecos alineados para columnas de madera, por lo que se asume que había un portal hacia la plaza, de reminiscencia medieval hispánica, aunque no se ha confirmado si abarcaba toda la fachada.
