Restauración de intervención fachadista de la Casona Figallo, Sullana (Perú)

Restoration of facadist intervention of the Figallo House Sullana (Peru)

Fabio Samuel Carbajal Bengoa

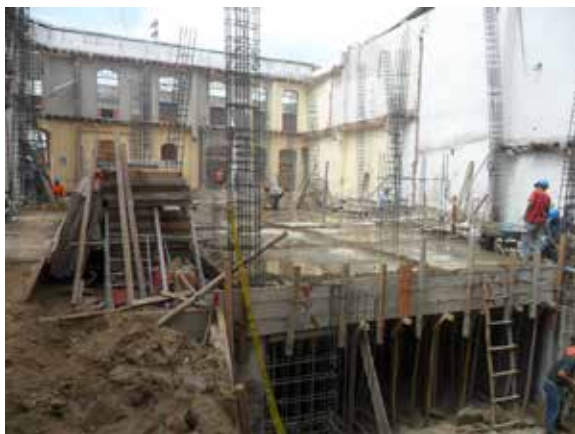
a la edificación antigua, tal como algunas columnas adheridas a la fachada, por lo que no se demolieron, así como también se respetaron la estructura del mirador y el domo. Se inició la construcción del edificio interior desde el sótano (Figura 2), y luego del primer hasta el tercer piso. A medida que progresaban los trabajos, se iba fijando la fachada al edificio nuevo (Figura 3).

Figura 2. Armado de la estructura del sótano. Foto: F. Carbajal B.

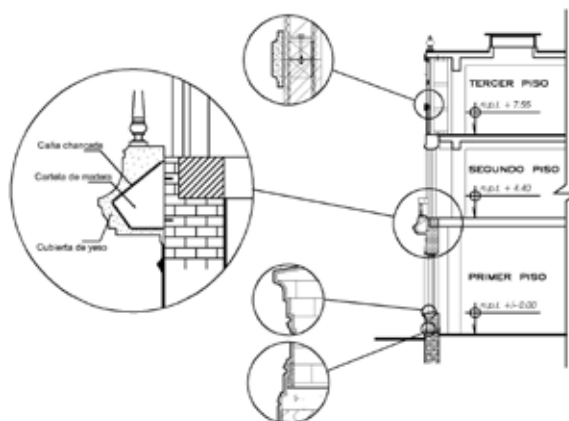
El edificio presenta una serie de molduras que se acostumbraban a colocar en el exterior como parte del estilo neoclásico (Figura 6). La mayor parte de ellas son de pequeñas dimensiones, lo que permite que tengan mejor fijación, estabilidad, y mejor estado de conservación.

Las molduras perimetrales ubicadas a lo largo de la base de la cúpula presentan una serie de lesiones mecánicas debido al empuje lateral del domo. La secuencia dilatación-contracción ha causado grietas

en las molduras externas del cuerpo cilíndrico del mirador y las pilastras que flanquean las ventanas. La cubierta escamada de cemento mas yeso del domo ha sufrido también grietas por la acción de los fenómenos naturales y fisuras por el empuje ya mencionado. Se observa el desprendimiento de molduras en las pilastras, y sobre todo en la moldura perimetral debido a su peso propio. Las lesiones físicas son causadas por las intensas lluvias que se filtran por las grietas, dañando la estructura interior, descomponiendo las maderas, y lavando la pintura exterior. Otra lesión física es la suciedad que deposita tanto el viento como la propia lluvia. En cuanto a las lesiones químicas, el ataque de avispas y excremento de murciélagos ha contribuido a la erosión de la cubierta y la suciedad de la misma.

Figura 6. Sección de molduras en la fachada. Dibujo: Miguel Ruiz P.

En el conjunto de la casona se logró una limpieza general, así como el pintado y resane de grietas y fisuras en las paredes, lo que impedirá filtraciones pluviales, así como ataques de insectos xilófagos e himenópteros. Se restauraron muchas de las molduras perdidas, especialmente la moldura de la base del domo, la cual ha quedado reforzada.

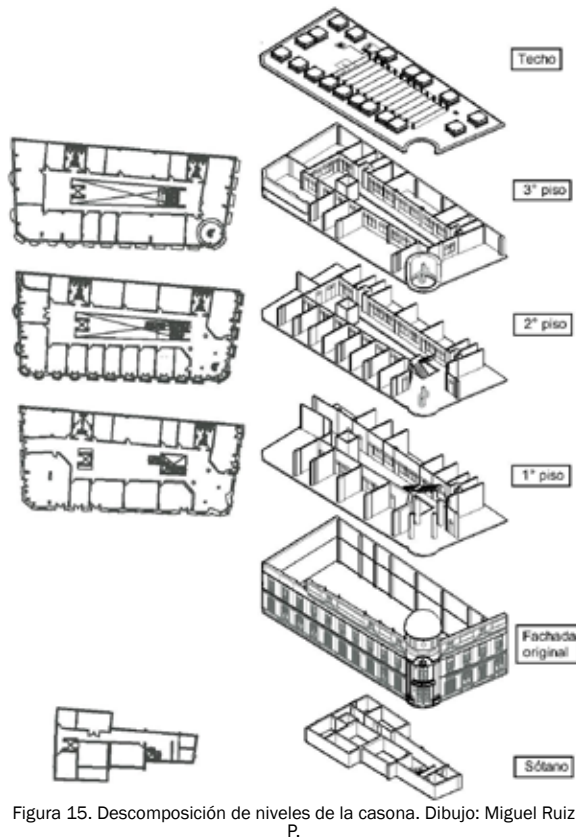
Uno de los objetivos era lograr esa conexión estructural y funcional entre la fachada perimetral con valor histórico monumental y la edificación nueva al interior; esto se consiguió (Figuras 16 y 17). En ningún momento se perdió la relación entre los vanos externos y el interior de los nuevos ambientes (Figura 15).

Figura 15. Descomposición de niveles de la casona. Dibujo: Miguel Ruiz P.

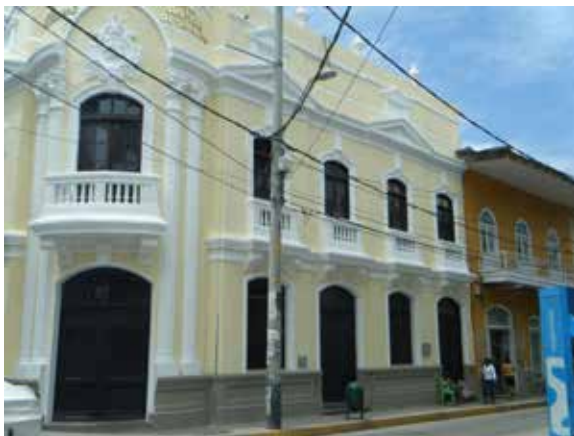
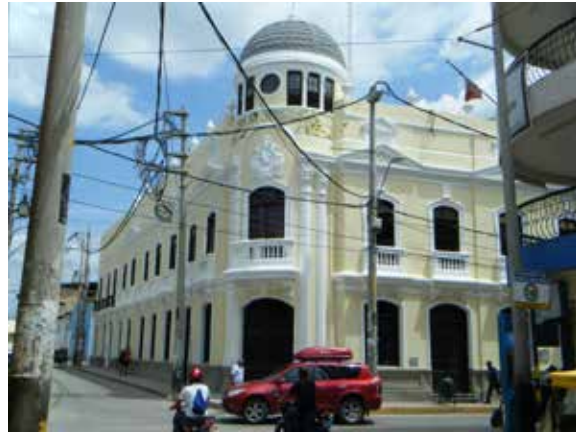
Figura 16. Fachada de la avenida San Martín. Foto: F. Carbajal B.

Figura 17. Fachada de la esquina de la Av. San Martín y Transversal Dos de Mayo. Foto: F. Carbajal B.
