Intervenciones en templos dañados por sismo en pueblos de indios coloniales guatemaltecos

Intervention in churches damaged by earthquake in colonial guatemalan villages of Indians

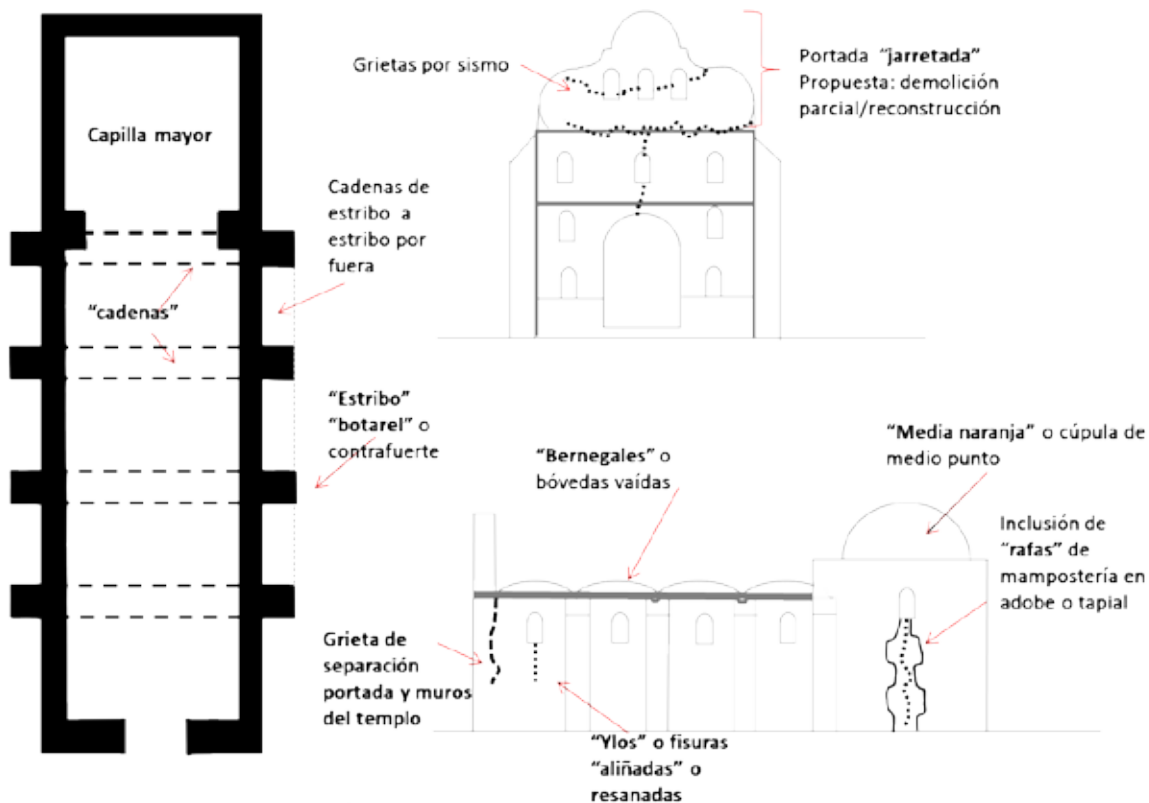
Figura 2. Algunos términos arquitectónico coloniales, Daños y propuestas. Adaptados de relatos de documentos coloniales consultados por M. Ubico, 2016, Guatemala.

⁴ “Cadena”, es un paralelepípedo rectángulo de mampostería a modo de solera en el subsuelo que estabiliza basas de columnas o pilastras y contrafuertes. Ver figura 3 Algunos términos arquitectónicos coloniales, daños y propuestas.

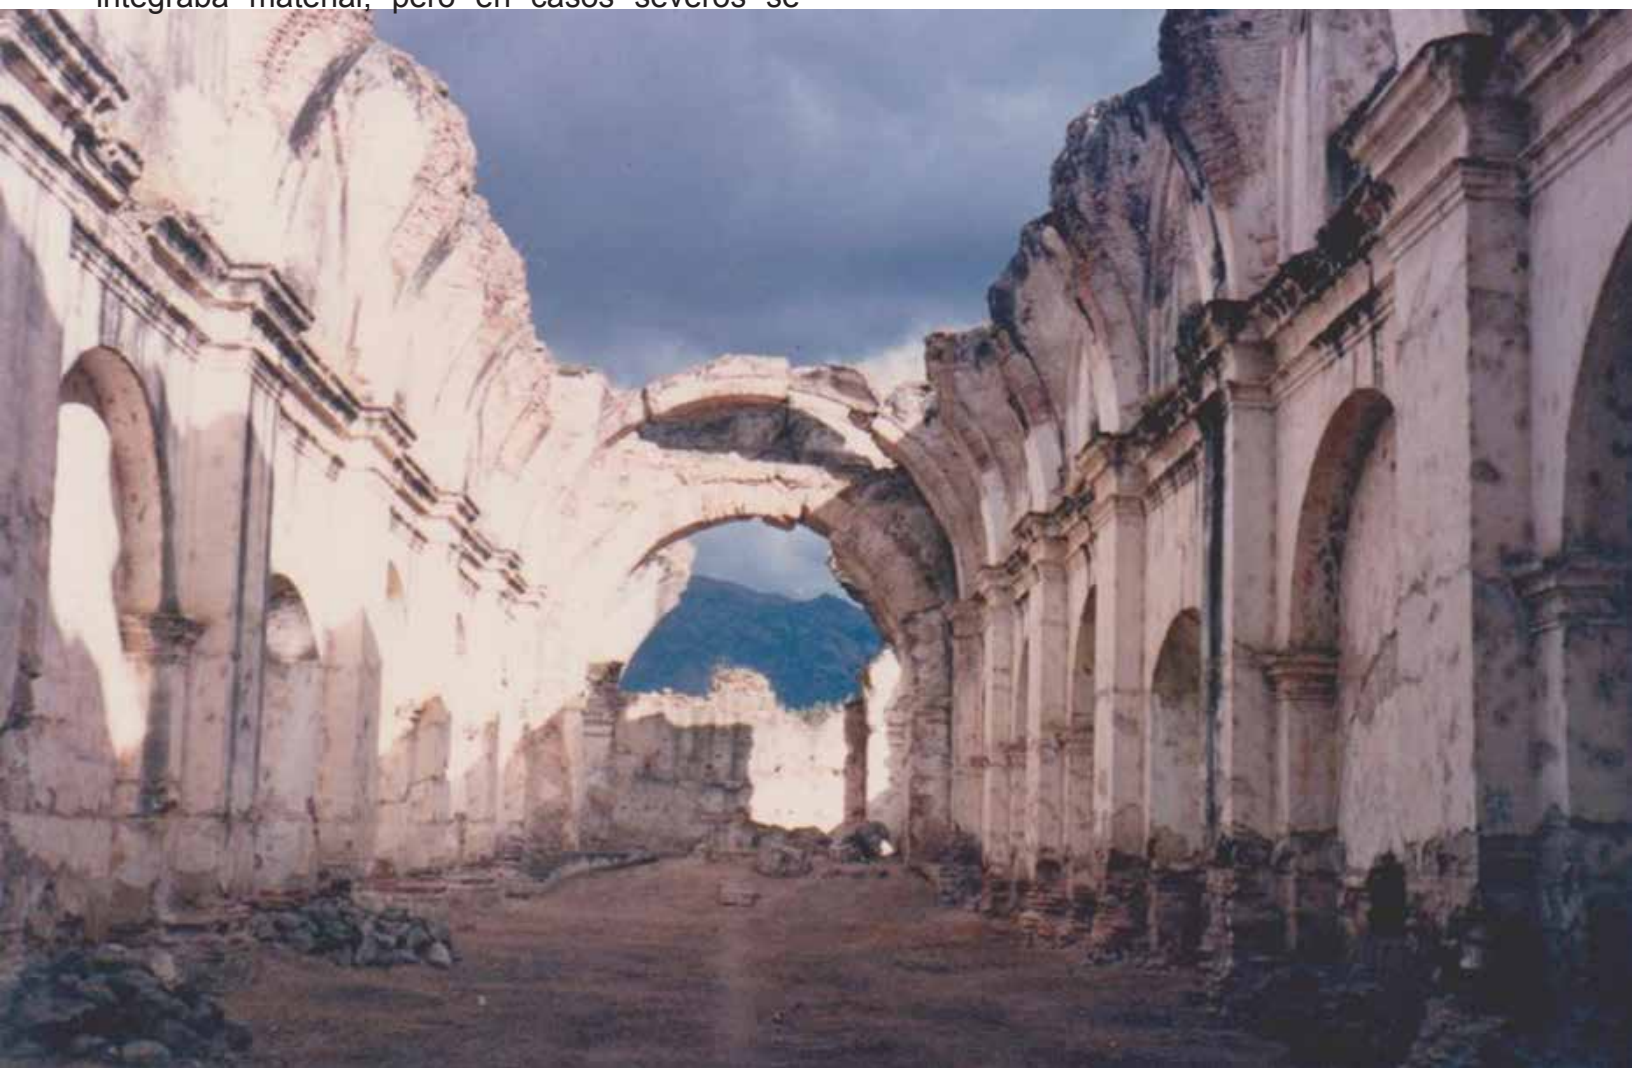
Figura 3. Interior del templo arruinado de Chiquimula de la Sierra, destruido en 1765. Recuperado del álbum fotográfico, de M. A. Ubico Calderón, 1990, Guatemala.

propone la inclusión de rafas, contrafuertes y más raramente cadenas, a fin de reforzar aquellos puntos vulnerables. Destaca la recurrencia de terremotos y la respuesta de los indígenas para remediarlos daños. Casos especiales son el templo de San Pedro Sacatepéquez, por la propuesta de nueva obra, y el templo de Chiquimula, que luego de su ruina en 1765 es abandonado (Ver figuras 3 y 4).

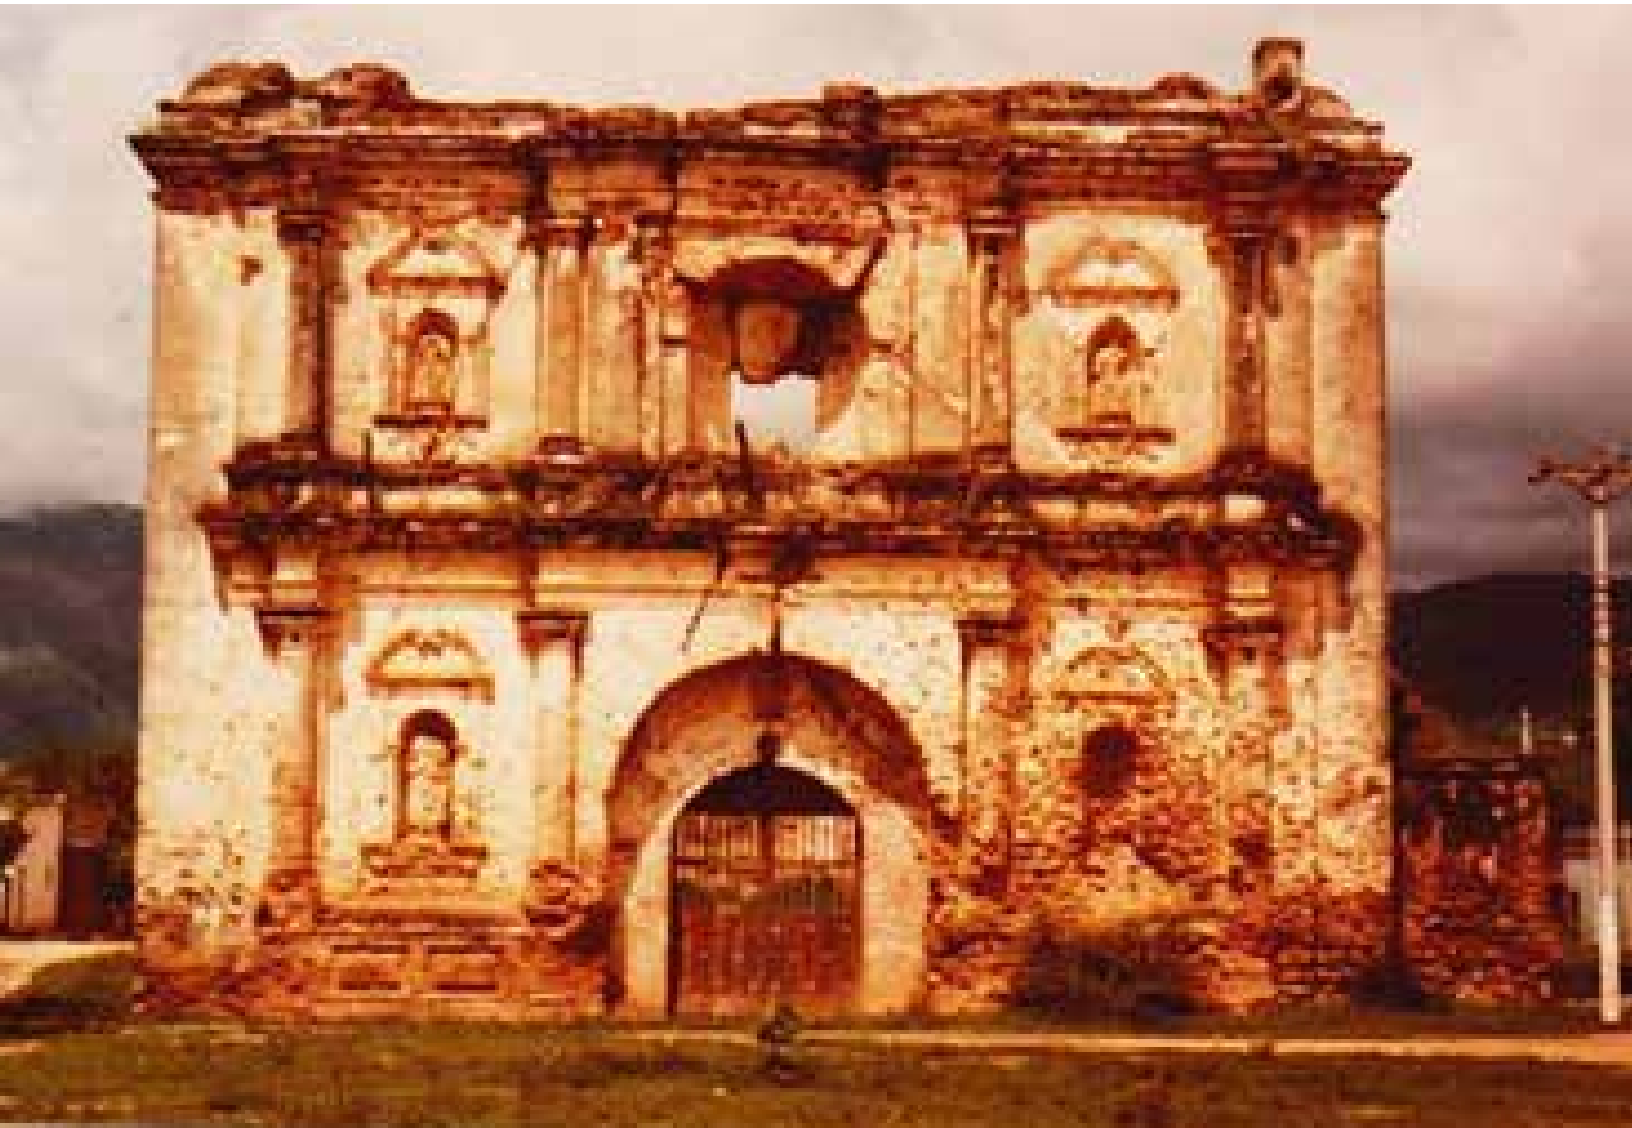
Figura 4. Portada del templo arruinado de Chiquimula de la Sierra, en la década de 1980. Recuperado del álbum fotográfico, de M. A. Ubico Calderón, 1990, Guatemala.
