Hacia una historia de la arquitectura y construcción con tierra en Chile, un país sísmico

Towards a history of earthen architecture and construction in Chile, a seismic country

Natalia Jorquera Silva

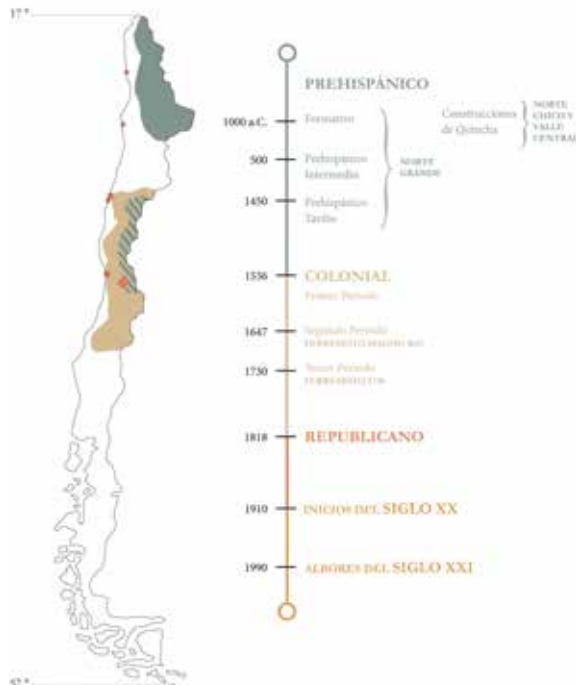
Figura 1. Línea de tiempo y territorio de la historia de la construcción con tierra en Chile (créditos: autora).

Con esta información preliminar, se propone una historia de la construcción con tierra en Chile, dividida en cinco periodos: pre-hispánico, colonial, republicano, inicios del siglo XX y los albores del siglo XXI, donde los tres primeros periodos suceden en territorios específicos, mientras que los últimos dos son el resultado de fenómenos mundiales, y por lo tanto permean todo Chile (Figura 1).

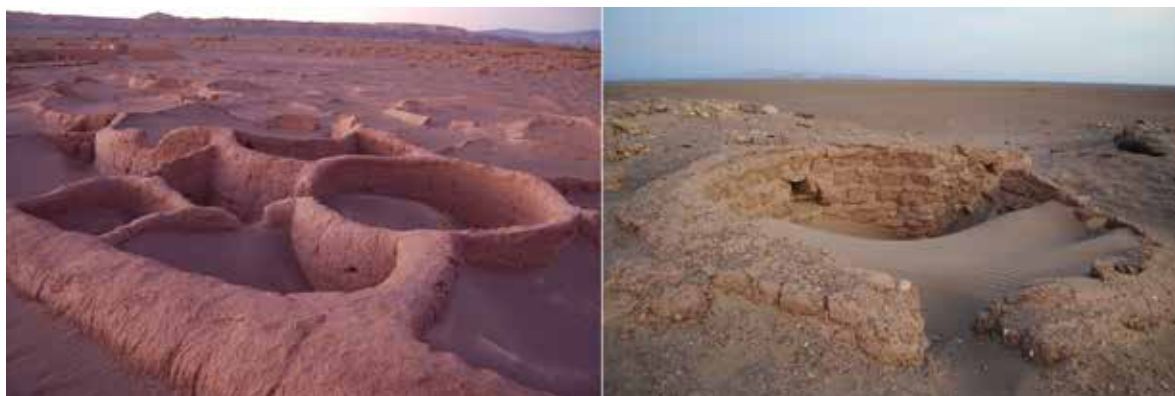
Figura 2. Comparación entre los muros de la Aldea de Tulo (izq.) y la Aldea de Ramaditas (der.) Créditos: Natalia Jorquera, 2009.

En los trabajos de campo realizados por esta autora en los años 2009 y 2014, se pudo confirmar que tanto en Tulo como Ramaditas, la técnica de los muros es la tierra moldeada a mano, poseyendo diferencias entre ambos conjuntos: en Tulo las hiladas son regulares, casi carecen de mortero y los muros disminuyen su espesor en la medida que avanzan en altura, mientras que en Ramaditas, las hiladas son más irregulares y con grandes áreas de mortero de una consistencia distintas a los bloques moldeados a mano (Figura 2).

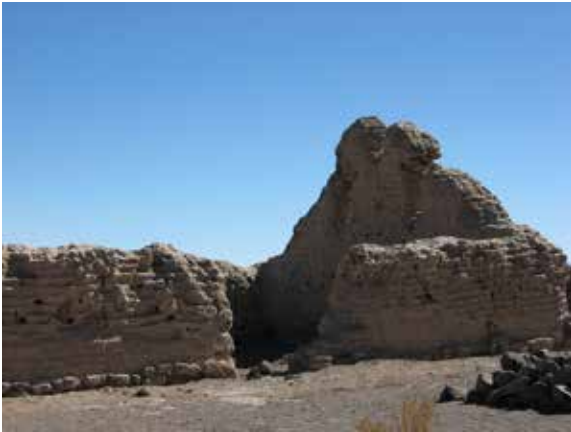
Figura 3. Kallanka Inka en Turi (créditos: Catalina Soto, 2008).

En el *pukara* de Turi (región de Antofagasta), donde coexisten construcciones de distinto origen, material y periodo, existe un recinto de planta rectangular tipo galpón o *kallanka* (Figura 3) de grandes dimensiones (9m x 26m) construido en el Período Tardío (1450-1532 d.C.) por el Inka (Gallardo, Uribe y Ayala, 1995). En esta *kallanka* “los muros son de adobe, mezcla de barro y paja y por su regularidad (60 x 35cm), probablemente hechos con molde, ligados con mortero de ceniza; sus paramentos son aplomados, de hiladas dobles y aparejo de traba compuesta” (Castro et al, 1993, p. 92, citado en Gallardo, Uribe y Ayala, 1995, p. 156). Esta descripción permite plantear, como hipótesis, que es con la llegada del Inka al territorio chileno, que empieza a emplearse el adobe de medidas estándares fabricado al interior de un molde.

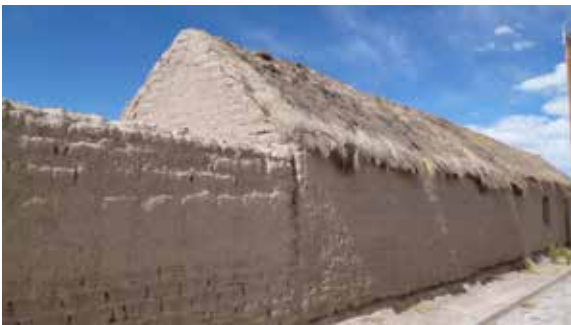
Figura 4. Vivienda aymara de adobe en Colchane, región de Tarapacá (créditos: autora).

Es entonces en el Período Tardío, caracterizado por el dominio incaico, que se difunde el paralelepípedo como forma de construir, asociado a la arquitectura Inca (Hyslop, 2017). De ese proceso de lento traspaso hacia las plantas rectangulares, aparece lo que hoy conocemos como la vivienda “andina”, situada en Chile en la precordillera y el altiplano de las mismas regiones antes mencionadas, donde aún viven en sus moradas las etnias Aymara, Quechua y Atacameña, culturas vivas que forman parte de la rica diversidad del Chile actual. Estas viviendas poseen patrones en común con viviendas de la macro área andina: pequeños volúmenes de forma ligeramente piramidal, con techumbre a dos aguas de pronunciada pendiente, una puerta de entrada en su centro (Figura

4) y a veces uno o dos pequeños vanos destinados a ventana, todas características que develan su carácter de refugio, debido al adverso clima del altiplano y la precordillera de los Andes (Benavides, 1941/1988; Šolc, 1975/2011; Benavides et al., 1977).

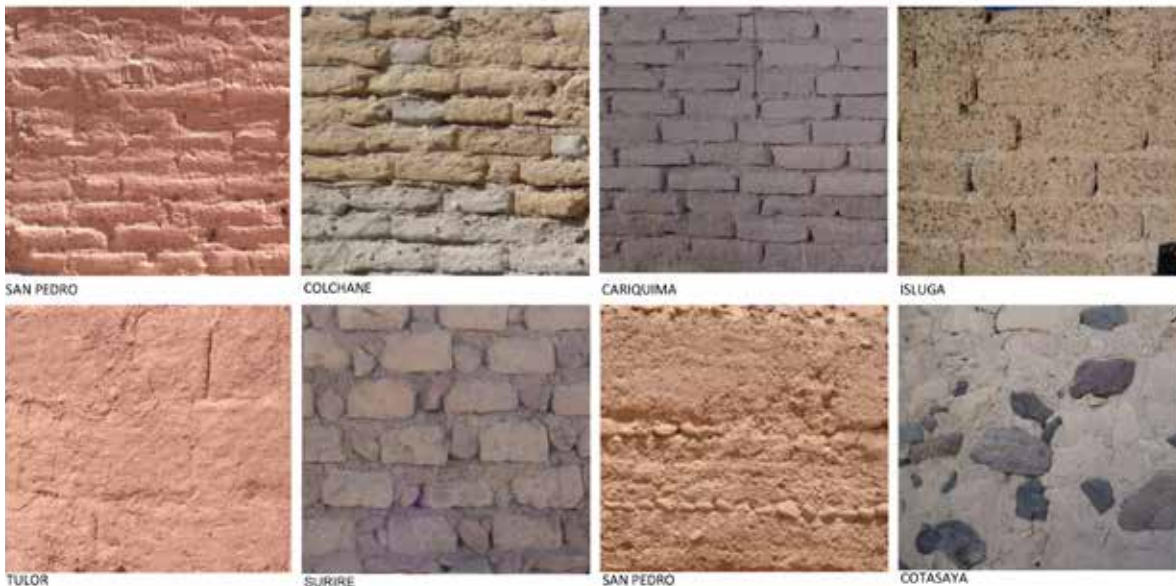
Figura 5. Uso de la tierra bajo distintas formas en la arquitectura andina (créditos: autora)

Gracias al trabajo de campo efectuado en 30 poblados andinos⁴ en los últimos quince años, se ha podido identificar que el uso de la tierra asume distintas formas, dependiendo de la disponibilidad de los materiales en el entorno inmediato, pasando desde el uso del adobe y la mampostería asentada en mortero de tierra, a los conglomerados de tierra y piedra en muros (Figura 5); así como a techumbres en base a tijerales de par y nudillo de madera de algarrobo, chañar o cactus cardón, amarradas con cuero de llamo o alambre, y cubierta de paja brava y tierra.

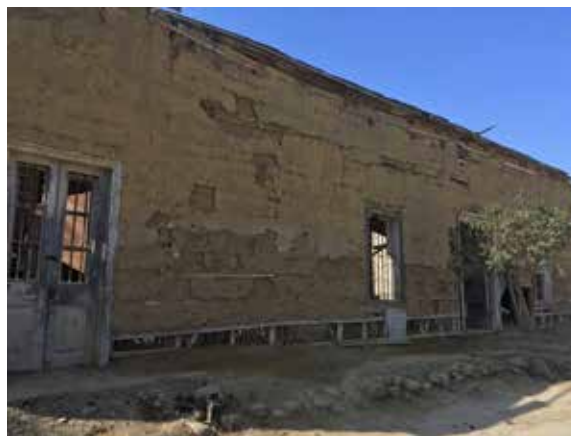
Figura 6. Resto de vivienda rural construida en quincha, región de Atacama. Créditos: Natalia Jorquera.

“Templadas en invierno y fresca en verano... formada por muros de ramas llamadas quinchas... con palos solamente cubiertos de colihues, y entonces se los cubre con tierra amasada que se extiende por fuera y por dentro con la mayor regularidad posible [...]” (Gay, 1852, citado en Gross, 2015); esta es la descripción de una vivienda de la cultura Picunche, cultura que habita el valle central chileno. Si bien, como se mencionó, no quedan restos de asentamientos prehispánicos de quincha, diversas construcciones de carácter rural desperdigadas por las mencionadas regiones -como es el caso de los ranchos de las costas del Maule documentados por Dörr (2017)-, dan cuenta de este legado y permiten deducir cómo era la arquitectura y las técnicas mixtas de madera-tierra empleadas antes de la llegada de los españoles (Figura 6).

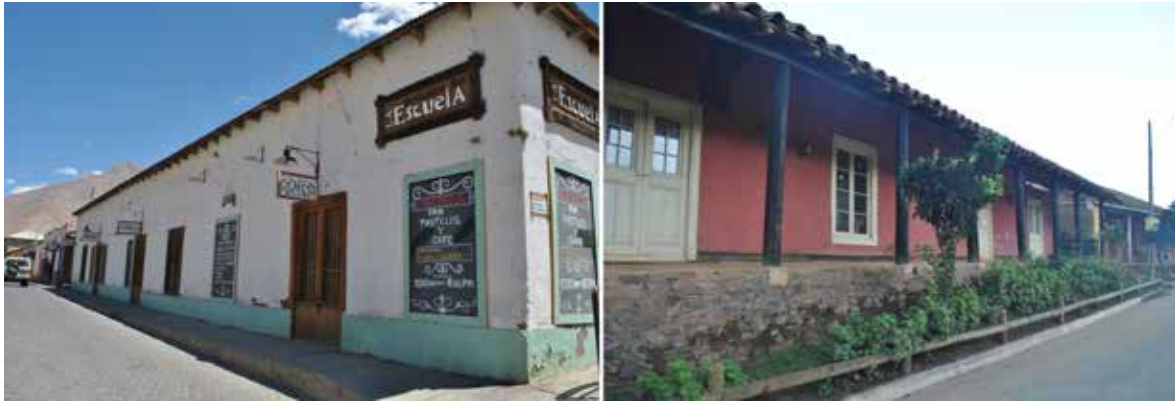
Figura 8. Comparación de viviendas coloniales rurales del Norte Chico (izq.) y Vichuquén (der.). Créditos: Natalia Jorquera, 2011

de campo: en la macro región conocida como “Norte Chico” (regiones de Atacama y Coquimbo) existen muchas haciendas de dos pisos, construidas en adobe en su primer piso y en quincha en su segundo; en la zona central chilena en cambio (regiones de Valparaíso, Metropolitana, O’Higgins, Maule y Ñuble), la mayoría de los conjuntos son de un único piso, construidos en adobe y tabiques con adobes en pandereta, poseen además, amplios corredores techados que permiten el trabajo al aire libre protegido de las inclemencias del clima (Figura 9). Esta tipología del valle central es quizás la más documentada de todo el patrimonio arquitectónico chileno (Gross, 1964; Guarda, 1969; Benavides, 1941/1981; Del Río y Gutiérrez, 1999), no así la de la zona norte, a pesar de que ambas se encuentran en buen estado de conservación a pesar de los numerosos y frecuentes sismos y forman parte del valioso patrimonio construido en tierra chileno.

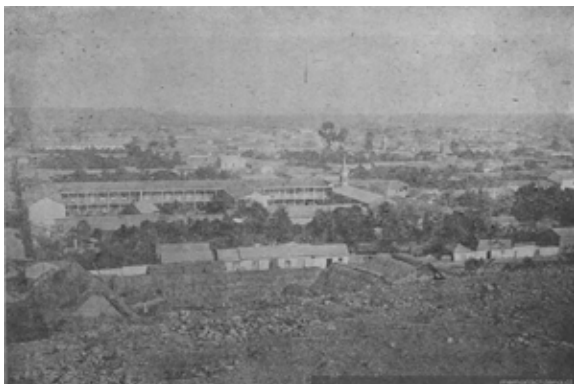
Figura 10. Vista desde el alto del centro de La Serena en 1903, donde en primer plano se aprecian los techos de totora. Créditos: <http://www.memoriachilena.gob.cl/>

se siguió empleando la cubierta vegetal de totora (*Schoenoplectus californicus*) en las construcciones de adobe (Figura 10), hasta bien entrado el siglo XIX (Concha, 1871/2010; Galdames, 1964).

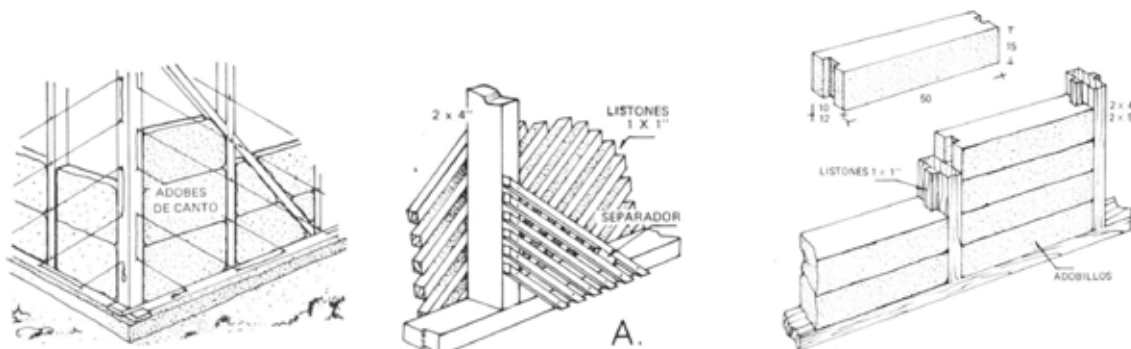
Figura 12. Tabique con adobe en pandereta (izq.), quincha (centro) y adobillo (der.). Créditos: Euclides Guzmán, 1980.

de adobe, siempre con las mismas dimensiones (60cm x 30cm x 10cm), dispuestos en soga y en una hilada para lograr espesores de muro de 30cm, o en pandereta para muros finos de solo 10cm; en este último caso, los adobes se afianzaban a los pies derechos mediante alambres (Figura 12), siendo esta técnica utilizada en muros divisorios interiores o en segundos pisos, aunque también es posible encontrar viviendas enteramente construidas así. Es común entonces, en la arquitectura de estilo, encontrar en un mismo edificio un primer piso de albañilería de adobe, un segundo piso de tabique de madera con adobes en soga, y un tercer piso con adobes en pandereta, logrando así espesores de muro decrecientes, que ayudan a un mejor comportamiento sísmico.

La quincha empezó a emplearse a nivel urbano, con una estructura secundaria compuesta por listones de 1x1” dispuestos en diagonal u horizontal (Figura 12), denominados “empalizados” o “ensardinado” (Guzmán, 1980) que reciben la carga de tierra. Esta técnica se utilizó también para muros divisorios interiores o en la parte superior de edificaciones, como en tímpanos de techumbres, siendo muy común en la ciudad de La Serena.

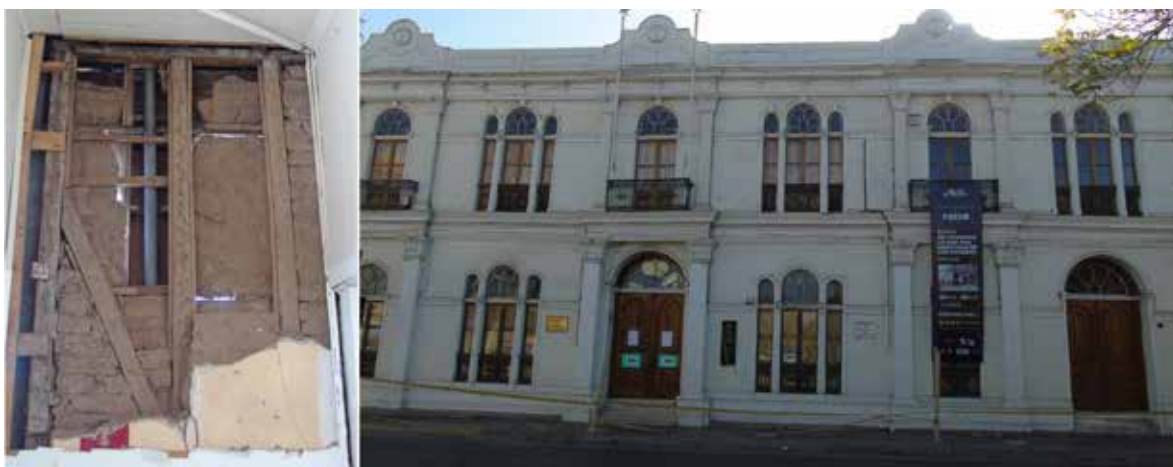
Figura 13. Vivienda de Gabriel González Videla, actual Museo de Historia Natural de La Serena (der.) y detalle del interior de su segundo piso construido en adobillo, dañado por un sismo, en enero del 2019. Créditos: Natalia Jorquera, 2019.

Una última técnica mixta surgida en esta época en la región de Valparaíso y presente también en la región de Coquimbo, es el entramado de madera relleno con “adobillos”, técnica que da cuenta de la acumulación de conocimiento en materia de sismorresistencia, pues se trata de una estructura de madera compuesta por piezas de 4x4” de Roble, Coigüe o pino Oregón americano (Giribas, Riquelme y Prado, 2017), rellena con “un adobe de forma especial que mide 10cm x15cm x 50cm y tiene en los extremos unas ranuras, para alojar listones verticales de 1x1”, unidos a los costados de los pies derechos (Guzmán, 1980, p.102), gracias a lo cual, los bloques no se vacían de la estructura de madera en caso de sismos perpendiculares al plano del muro (Figura 12). En la ciudad de Valparaíso, esta técnica fue empleada en inmuebles enteros y gracias a la versatilidad de la estructura de madera fue posible que la arquitectura se adaptara a la intrincada topografía de la ciudad, logrando un buen comportamiento sismorresistente. En la región de Coquimbo, en cambio, la madera con adobillo se encuentra en los segundos pisos de los inmuebles residenciales más importantes, representativos del periodo de auge minero de la ciudad, conocido como “Clásico serenense”; un ejemplo de ello es la vivienda en La Serena de Gabriel González Videla, presidente de la República (1946-1952), sede actual del Museo Histórico de dicha ciudad; inmueble construido en adobe en su primer piso, y en madera rellena con adobillo en el segundo, (Figura 13).

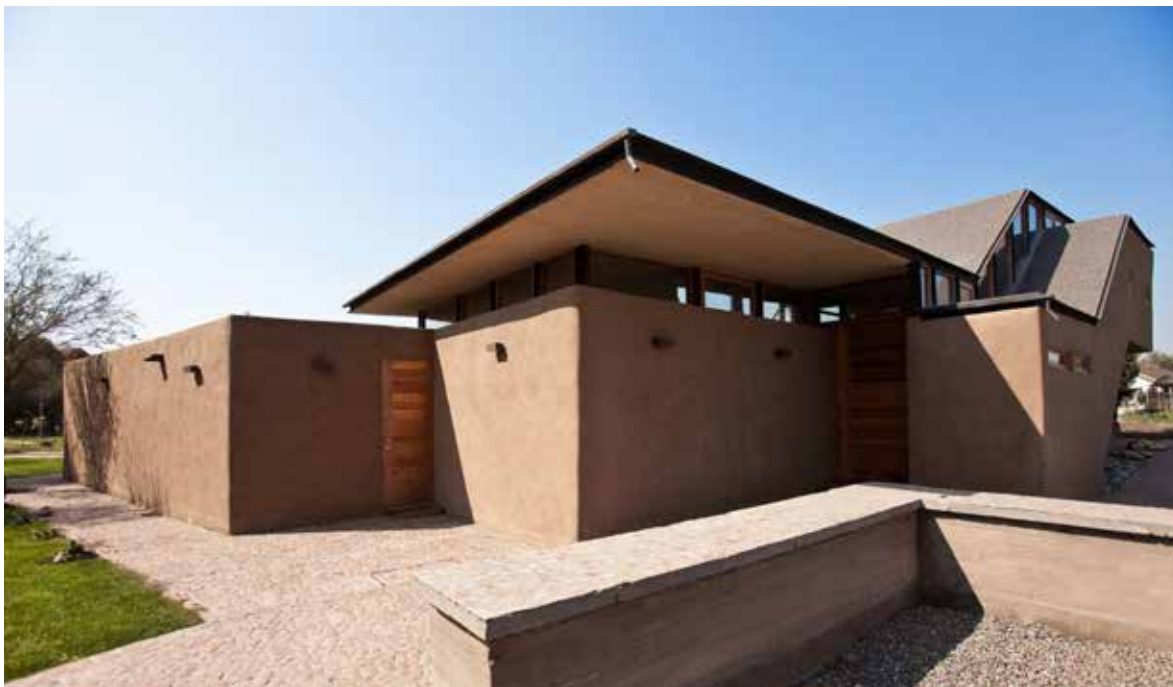
Figura 14. Vivienda de estructura de acero y relleno de tierra, obra de Surtierra Arquitectura. Créditos: Surtierra Arquitectura. <http://www.surtierraarquitectura.cl/>

Ha sido también la actividad sísmica, en conjunto con la búsqueda de una arquitectura sustentable, lo que ha impulsado la utilización de técnicas de construcción mixtas que incorporan la tierra, en las últimas décadas. Así, diversos arquitectos y “bio-construtores” interesados en construir con materiales naturales y a disposición en el lugar, han experimentado utilizando técnicas de construcción donde la estructura portante la hace la madera, el acero e incluso los neumáticos reciclados, y el relleno lo hace la tierra y la paja (Figura 14), dando lugar a un sinnúmero de variantes técnicas y de experimentaciones formales en la arquitectura que, en todos los casos, han demostrado ser sismorresistentes.
