## Importancia sociocultural de la vivienda vernácula en la reconstrucción ante fenómenos sísmicos

### Sociocultural significance of vernacular housing in the reconstruction in front of seismic phenomena

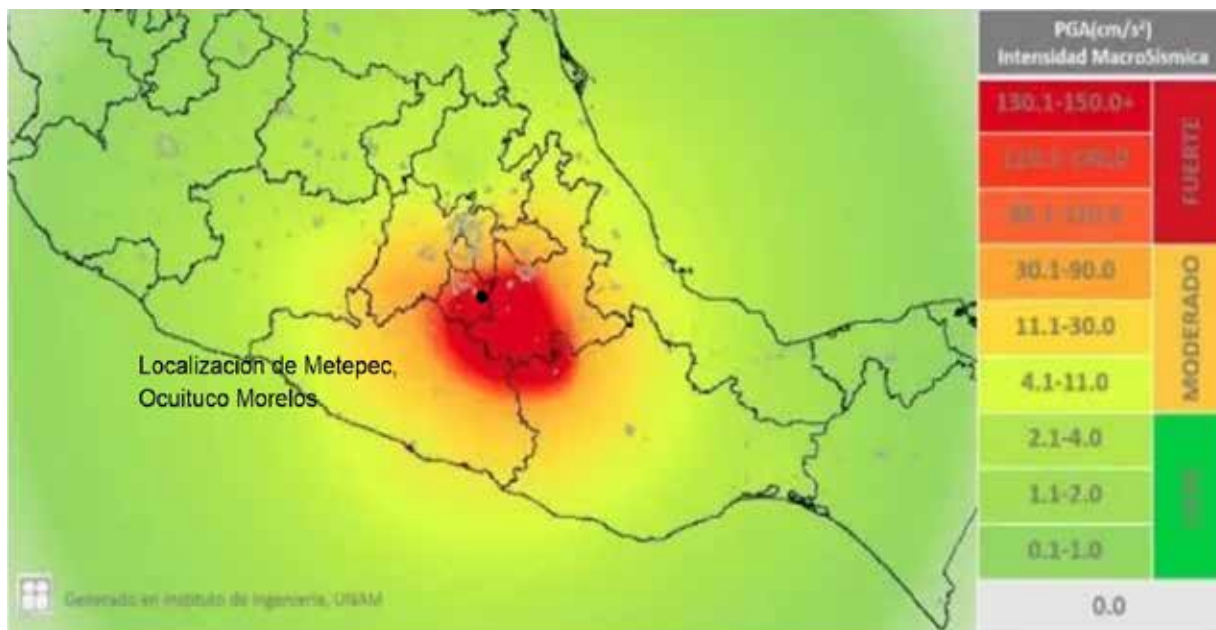
Figura 1. Mapa de intensidades del sismo del 19 de septiembre de 2017 y localización de Metepec, Ocuiluco, Morelos. Servicio Sismológico Nacional de la UNAM.

El 19 de septiembre de 2017, se registra un sismo de magnitud 7.1 en escala de Richter con epicentro localizado en el límite de los estados de Puebla y Morelos, con profundidad de 57km. (Servicio

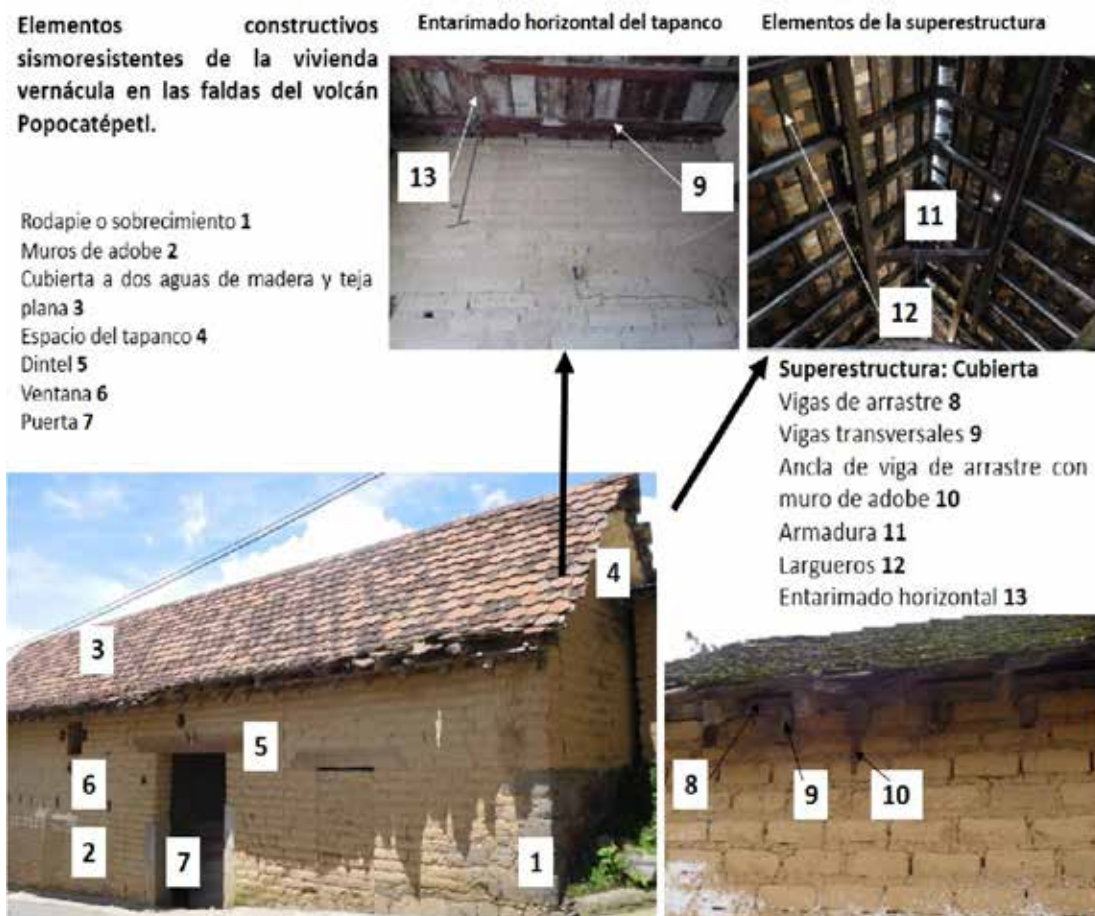
Figura 2. Elementos constructivos sismo-resistentes en la vivienda vernácula. Metepec, Ocuiluco. Fabiola B. Herrera Rivas. 15 de junio de 2018.

Los elementos que caracterizan la vivienda vernácula de Metepec, Ocuilco, son la cimentación con rodapié o sobrecimiento; muros de adobe con piezas aproximadas a los 52 cm de largo por 36 cm de ancho y 9 cm de altura; y cubierta a dos aguas formando ángulos de 45 grados, estructurada mediante vigas separadas a cada 50 y 80 cm, con travesaños ortogonales para soportar las tejas. La gran altura de los espacios interiores genera el tapanco que sirve como lugar de secado y guardado de los productos agrícolas y las cazuelas de barro. Predomina el macizo sobre el vano; las ventanas de las habitaciones son de menor tamaño en proporción con el área maciza del muro, sus dimensiones son de 60cm de ancho y 90cm de alto, se tiene únicamente una ventana por espacio y en algunos casos ninguna. La puerta es un vano de

La infraestructura de esta vivienda está conformada por la cimentación; su importancia es la profundidad y el suelo firme para asentarla. El rodapié o sobrecimiento es un componente de la cimentación; su función es convertirse en un elemento de desplante y de protección del adobe ante los factores ambientales, principalmente la humedad. La estructura se conforma por los muros de adobe, donde el traslape, las dimensiones del material, la selección para su elaboración, el tamaño, la proporción dimensional, el refuerzo horizontal en las equinas mediante el uso de empalmes de madera, en forma de L o escuadra, y las vigas de arrastre, le otorgan resistencia. Y por último, se tiene la superestructura, señalada por Guerrero (2014), como la parte fundamental del sistema de adobe; es el mecanismo básico de resistencia estructural del conjunto ante los eventos sísmicos, conformado por las vigas de arrastre, las vigas transversales, el ancla de las vigas de arrastre con el muro de adobe a modo de grandes clavos que penetran verticalmente, la armadura que soporta la cubierta, los largueros y el entarimado horizontal del tapanco (Figura 2). La arquitectura de adobe desarrollada en esta región desde hace siglos posee una serie de características materiales, formales, dimensionales y funcionales que han posibilitado su supervivencia ante los sismos. Cabe señalar que estas características, además de otorgar elementos sismo-resistentes, son un referente que refleja los valores estéticos, simbólicos y culturales de los habitantes.

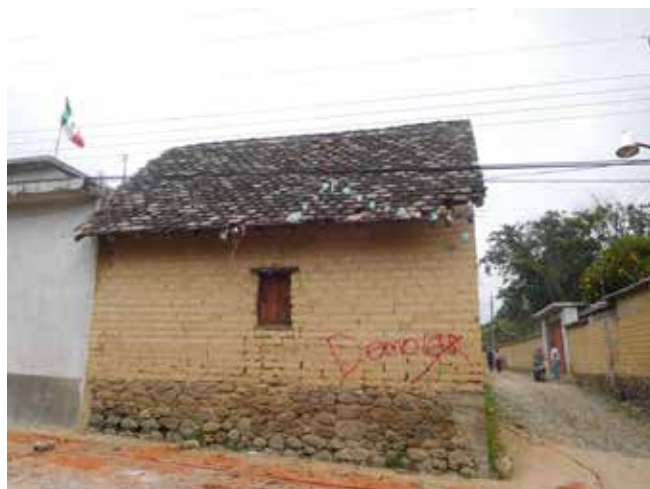
Figura 3. Identificación de vivienda de adobe clasificada para demolición. Metepec, Ocuituco. Fabiola B. Herrera Rivas. 23 de septiembre de 2017.

La etapa de registro de daños en las viviendas de Metepec, posterior al evento, se realizó por parte de las autoridades de la administración central del municipio de Ocuituco y el Ayudante municipal de la localidad, quienes desconocen las características de la vivienda vernácula. Las directrices que rigen esta etapa son de desconocimiento y desacreditación del adobe, así como del comportamiento estructural; por tanto, las viviendas construidas con este material se catalogaron en forma generalizada como peligrosas con riesgo de colapso, obsoletas y sin alternativa de reparación. Este criterio conduce a la demolición masiva de viviendas vernáculas bajo el argumento de representar un peligro para el habitante. Además, las autoridades en sus tres escalas hacen caso omiso de las recomendaciones que extiende el ICOMOS en relación a la salvaguardia del patrimonio vernáculo. Acorde con la información otorgada por la administración municipal; de 114 viviendas dañadas (20% de viviendas en Metepec), 67 presentan daño total, y 47 daños parciales. De éstas, 73 serán atendidas por el Fondo de Desastres Naturales (FONDEN), y 41 por el programa estatal Unidos por Morelos. En la figura 3 se observa en la fachada oeste que la vivienda sufre daños de fisuras en muros y desprendimiento de tejas, sin embargo, es clasificada para demolición. En la figura 4 se confirma que no existen daños considerables en esta vivienda. Ambas figuras son un ejemplo de la incorrecta evaluación de las viviendas de adobe.

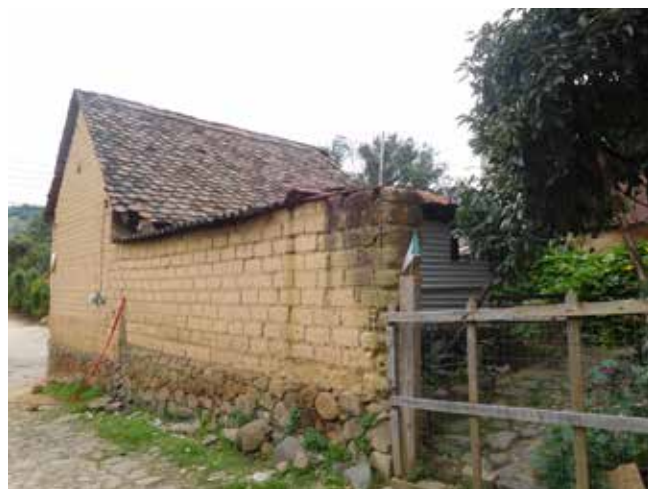
Figura 4. Fachada sur de la vivienda presentada en la figura 3. Fabiola B. Herrera Rivas. 23 de septiembre de 2017.

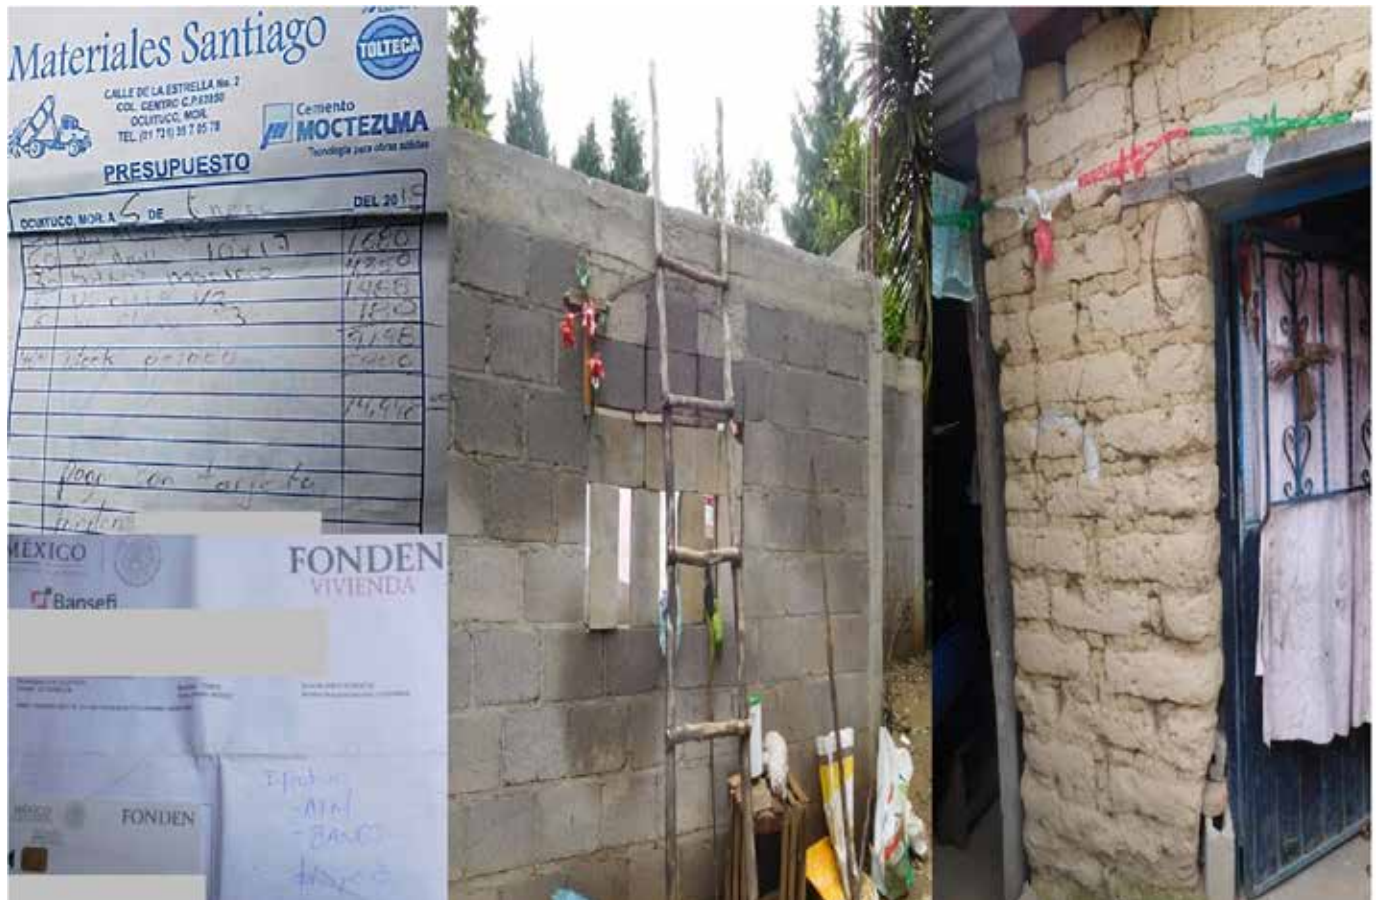
Figura 5. Adquisición de material de construcción con recursos del FONDEN para la reconstrucción de vivienda vernácula. Fabiola B. Herrera Rivas. 10 de febrero de 2018.

cuya sucursal en este caso se ubica en el municipio de Yecapixtla, lo cual obliga al beneficiario a adquirir materiales industrializados solo en las grandes casas de materiales de esta región que están autorizadas por la SEDATU y los gobiernos estatal y municipal; por tanto, los habitantes afectados no tienen la posibilidad de hacer uso del recurso federal para adquirir materiales tradicionales como adobe, madera y teja que permitan continuar con el sistema constructivo tradicional (Figura 5). Asimismo, las autoridades federales y estatales siguen un discurso que se basa en desacreditar el sistema constructivo tradicional, considerándolo símbolo de pobreza, insalubre, e indicador de malas condiciones de calidad de vida que imposibilitan el desarrollo; aseveraciones que han sido mencionadas en las asambleas informativas realizadas en el municipio de Yecapixtla por parte de personal de la SEDATU al momento de la entrega de la tarjeta del FONDEN (entrevista al representante de familia de la localidad de Metepec, 27 de diciembre 2017).

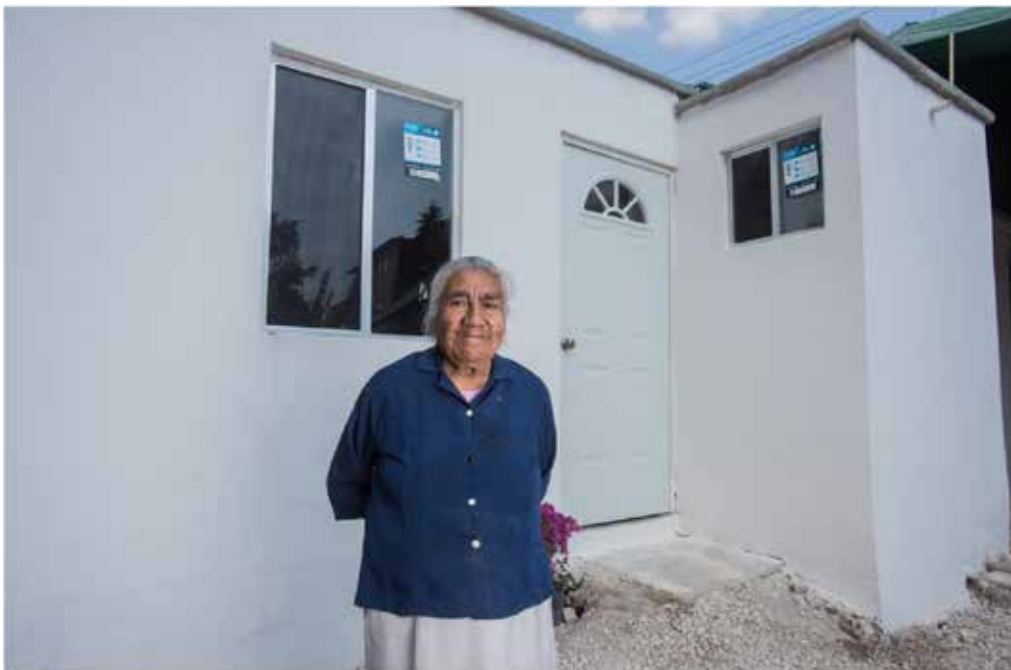
Figura 6. Prototipo de vivienda después del sismo que sustituye a la vivienda vernácula. El debate México. (2018).

“vivienda digna” de 50m<sup>2</sup>, área en la que se incluyen todos los espacios de una casa integral; como la sala, el comedor, dos recámaras, la cocina y el baño en el interior.

La empresa afirma que sus prototipos de vivienda fomentan el desarrollo comunitario, la integración de las familias, la autoproducción de vivienda digna y ecológica y el desarrollo sustentable en la comunidad (Échale, 2017). Además de estos beneficios y de las características espaciales, la empresa ofrece donar la cantidad de \$30,000 (pesos) por cada vivienda construida y otorgar el mobiliario a cambio de la entrega del recurso federal del FONDEN, que equivale a \$120,000. La vivienda promovida tiene un valor de \$150,000 según informes de la misma empresa (entrevista a representante de familia beneficiada, 27 de diciembre, 2017). En este contexto es clara la estrategia que siguen las instituciones gubernamentales y privadas en la reconstrucción después del sismo, es decir, es una muestra que evidencia el desastre que provoca la intervención desde las instituciones, al mismo tiempo que se legitiman las operaciones de reconstrucción que atienden a intereses externos.

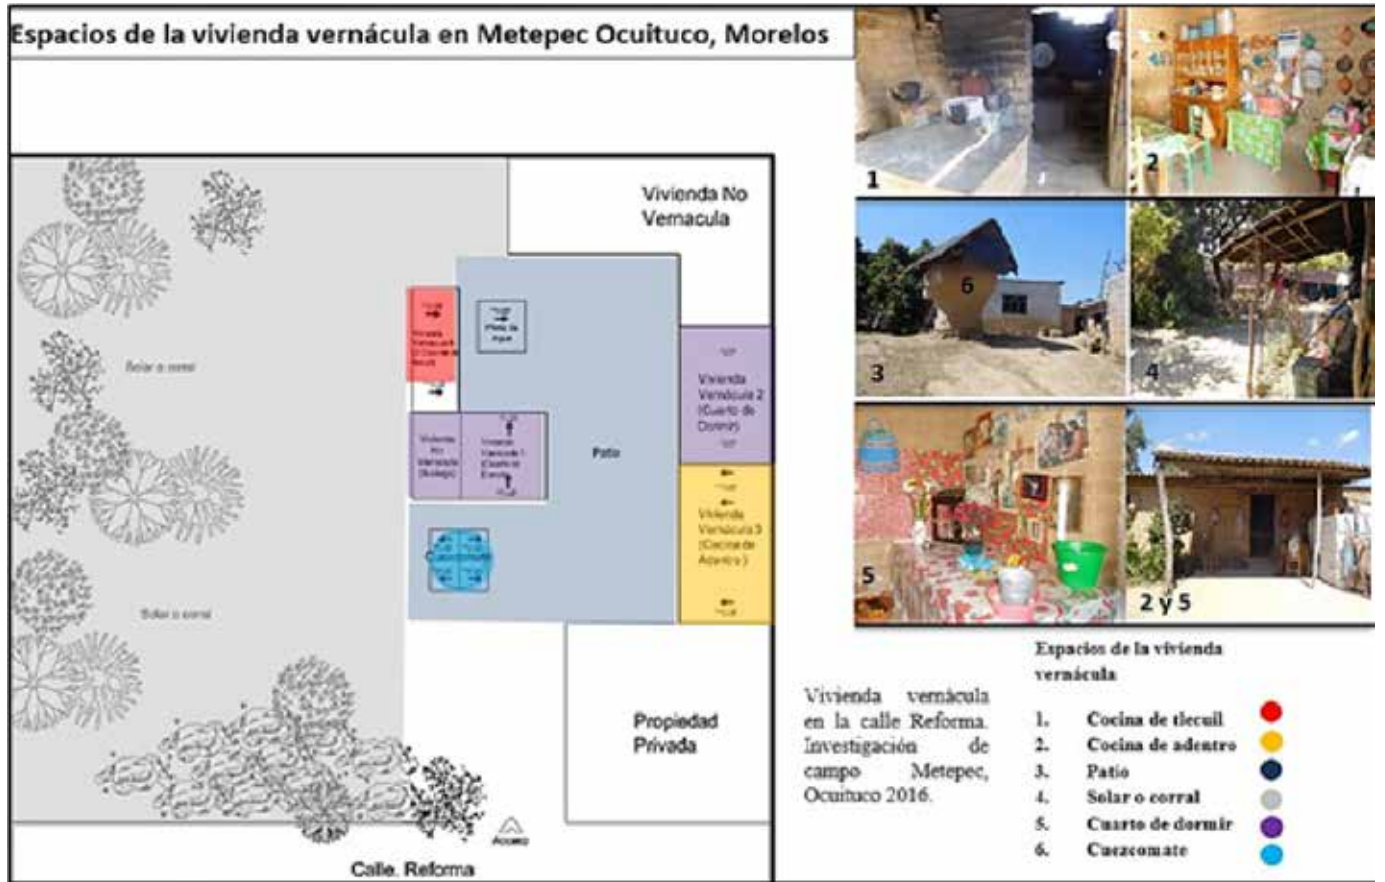
Figura 7. Organización espacial en la vivienda vernácula. Metepec, Ocuituco. Fabiola B. Herrera Rivas. 15 de junio de 2018.

En el espacio denominado conjunto, las variables utilizadas en su revisión son la organización y la disposición formal. La figura 7 muestra en forma general la organización espacial de la vivienda vernácula en Metepec, y de manera específica las características de cada espacio del conjunto. Los resultados destacan una organización centralizada en el 86% de los conjuntos, y el 14% otra forma; es decir su organización parte de un elemento central; el patio. La disposición formal del conjunto es agrupada en 92% de los casos, y 8% es desagrupada; lo agrupado se refiere a que los espacios ubicados en el conjunto no se encuentran aislados, sino unidos por elementos físicos o de percepción (Figuras 8 y 9).

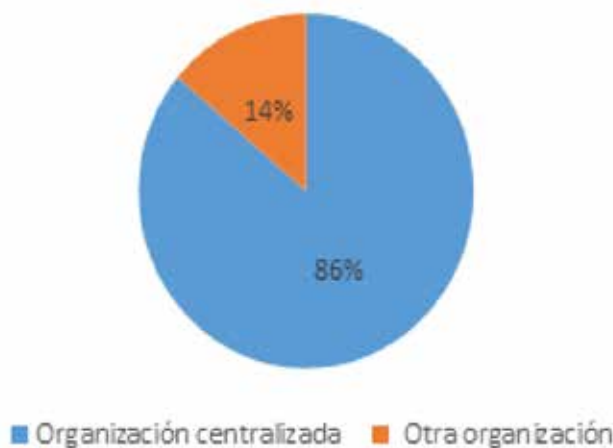
Figura 8. Organización del conjunto de la vivienda vernácula de Metepec, Ocuituco. Herrera, 2017.

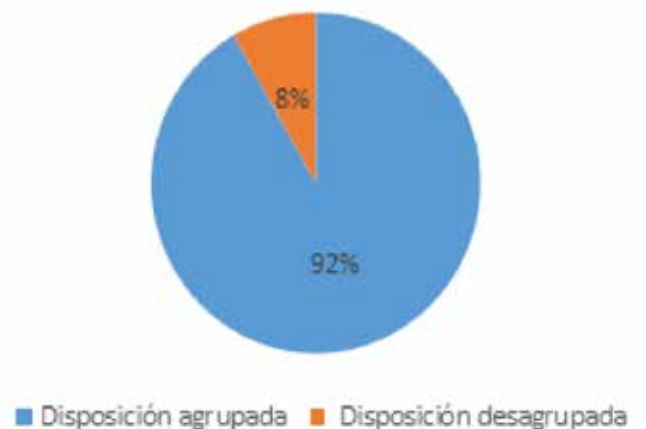
Figura 9. Disposición formal de la vivienda vernácula de Metepec, Ocuituco. Herrera, 2017.
